# COMUNE DI COLICO

### OPERE IDRAULICHE DEL TORRENTE INGANNA A DIFESA DELLE FRAZIONI DI COLICO

### PROGETTO DI FATTIBILITA' TECNICA ED ECONOMICA

**RELAZIONE TECNICO -  
ILLUSTRATIVA**

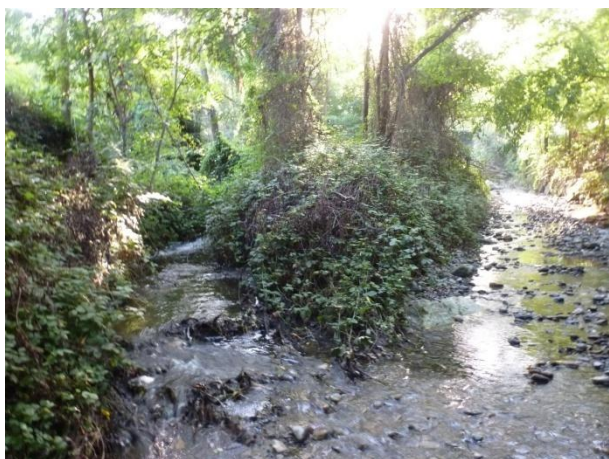
Come già cartografato nella Carta Tecnica Regionale, a valle del ponte su Via alle Torri, è presente un'isola costituita da detriti alluvionali colonizzati da vegetazione spontanea. Il corso d'acqua tra quest'ultimo attraversamento al ponte su Viale Padania è confinato all'interno del proprio alveo regimato artificialmente. Le pendenza del tratto di asta è molto bassa, e di conseguenza favorisce la sedimentazione dei detriti fluviali. Tale condizione è testimoniata dalla presenza dell'importante volume detritico di sotto del ponte lungo viale Padania capace di obliterare parzialmente la sezione di deflusso.

**Vista verso monte dell'isola**

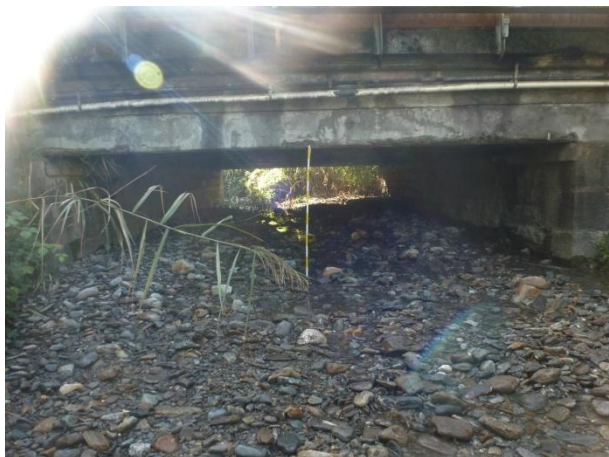
Raggiunto il ponte ferroviario si rileva ancora la limitata sezione idraulica dell'opera a causa del detrito fluviale accumulato al di sotto di esso. Come già indicato in precedenza la presenza di importanti accumuli di materiale grossolano sono da imputare alla bassa pendenza dell'alveo sia a monte che a valle dell'attraversamento.

**Vista da valle del ponte ferroviario**

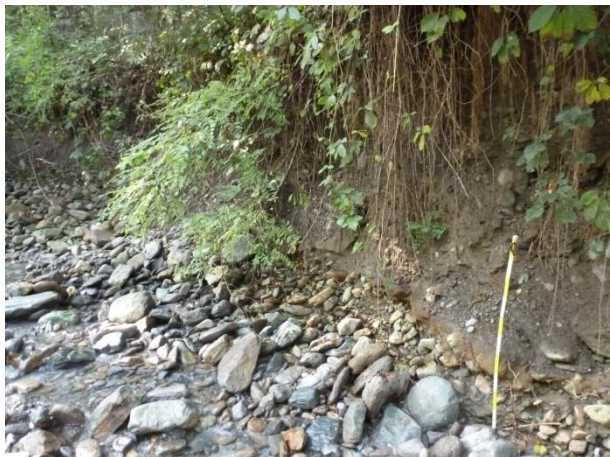
A monte delle soglie il corso d'acqua appare confinato nel proprio alveo e si rilevano diversi accumuli di detriti colonizzati dalla vegetazione infestante. Questa condizione si protrae fino a 20 m a valle della briglia n.1 ove è stato individuato un processo di erosione lungo la sponda sinistra.

**Vista verso monte del tratto in erosione**

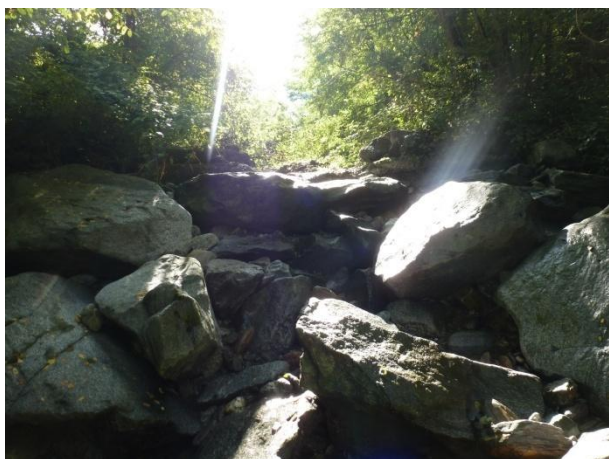
Poco più a monte è presente la prima briglia n.1, completamente distrutta e caratterizzata da massi ciclopici rovesciati in alveo parallelamente al verso della corrente.

**Vista verso monte della soglia 1**

- a) Pulizia dell'alveo con taglio rimozione della vegetazione.
- b) Rifacimento briglia 1.
- c) Formazione di selciato a valle delle briglie dalla 1 alla 11

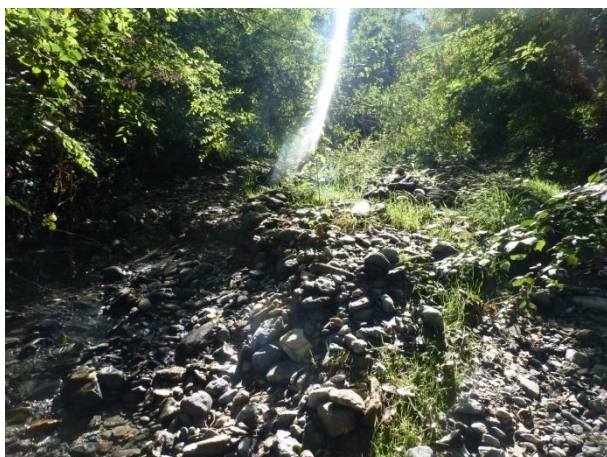
A monte di questa si rileva un'importante deposito detritico assestato lungo la parte sinistra dell'alveo che modifica il percorso del corso d'acqua e che tende ad aggirarlo verso destra. Poco più a monte si rileva la briglia n.2, realizzata in pietrame e cemento apparentemente stabile dal punto di vista strutturale. Successivamente a quest'ultima fino all'attraversamento lungo via Deserto sono presenti briglie/soglie di fondo identificate coi numeri 3,4,5,6,7 e 8.

Vista verso monte del deposito detritico

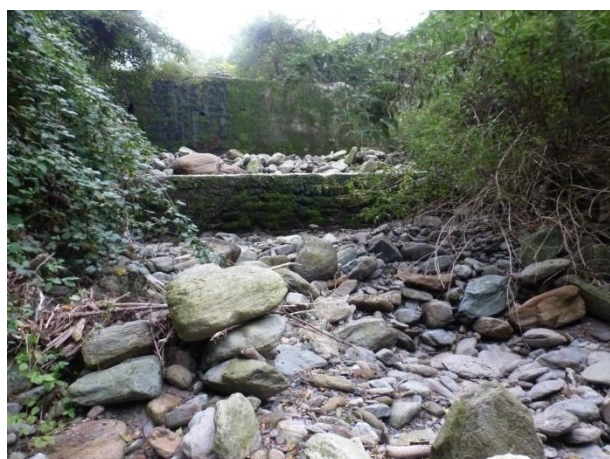
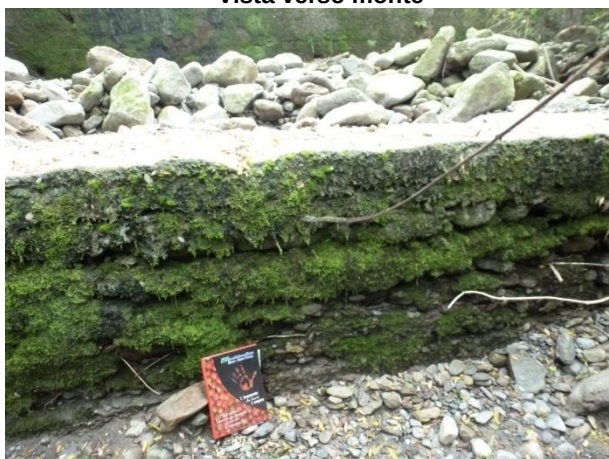
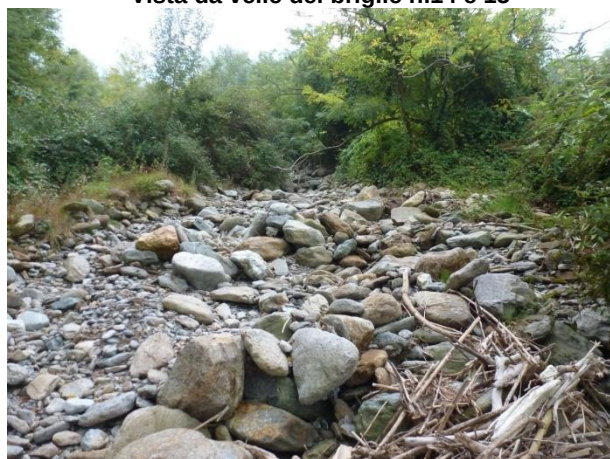
Proseguendo il cammino per 30 m si rilevano altre due briglie in sequenza (n.14 e 15), realizzate in pietrame e cemento in cattivo stato di manutenzione.

A tergo dalla briglia n.15 si rileva un'importante volume di detriti fluviali che interessano la porzione mediana del greto.

**Vista da velle del briglie n.14 e 15**

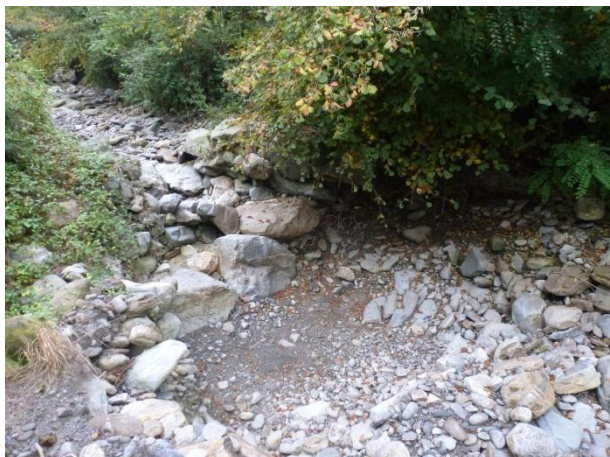
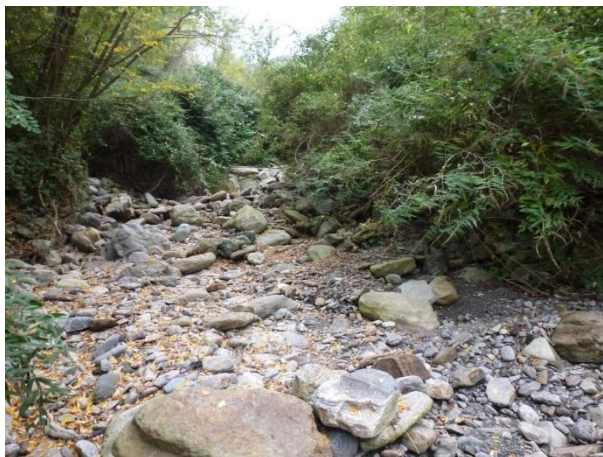
Da queste ultime due opere si risale per circa 30 m e si raggiunge un salto di fondo identificato come briglia n. 16, completamente disfatta realizzata in massi sciolti parzialmente legati dal calcestruzzo.

L'alveo si presenta sconnesso con la prevalenza di ciottoli molto grossolani e massi accatastati disordinatamente, e delimitato dalla fitta vegetazione che maschera le sponde localmente interessate da erosione.

**Vista verso monte della briglia n.16**

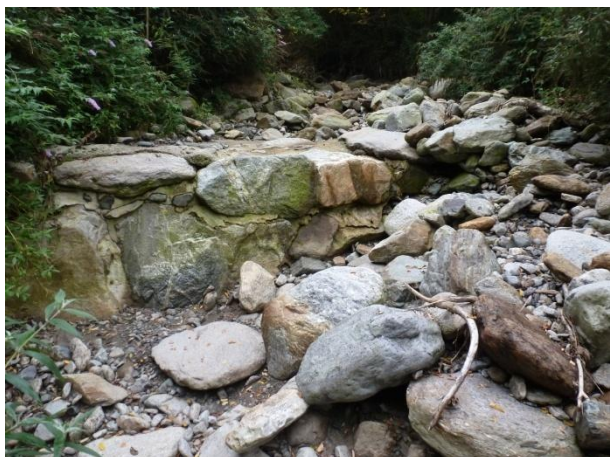
Sessanta metri più a monte è presente la briglia n. 17, realizzata in pietrame e cemento in cattivo stato di manutenzione. A circa 40 m di più a monte dalla briglia n.17 si intravede la superficie di una soglia di stabilizzazione dell'alveo, completamente lesionata.

**Vista verso monte della briglia n.17**

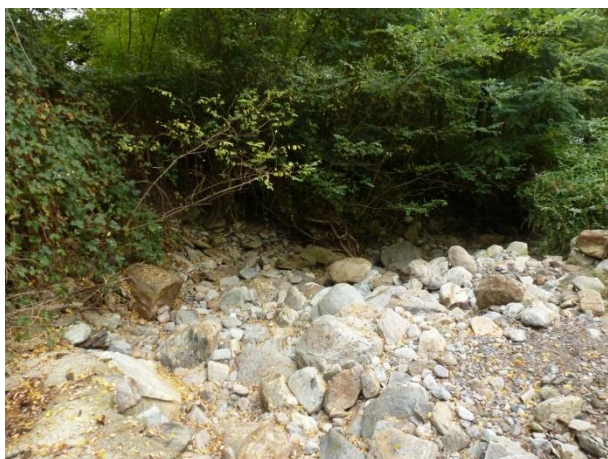
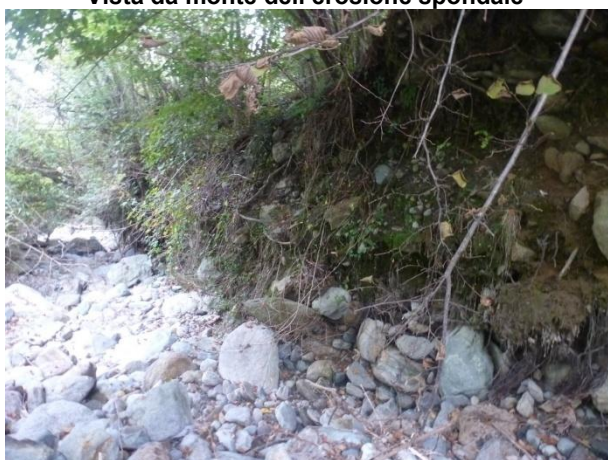
Nello specifico le forme di erosione più intense sono rilevabili lungo la scarpata orografica destra, che a tratti raggiunge altezze variabili tra i 5-8 m.

**Vista da monte dell'erosione spondale**

**Erosione spondale**

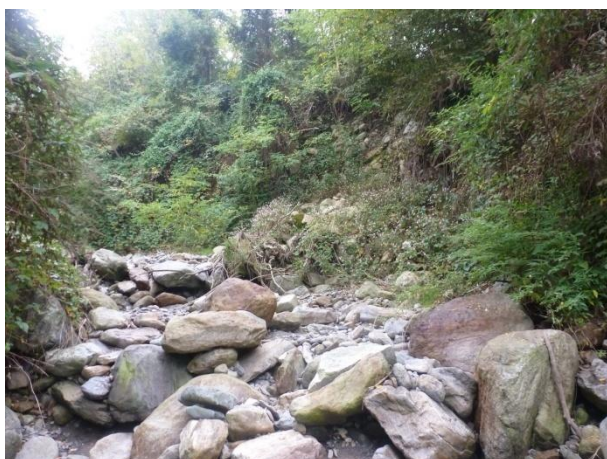
A piede del franamento si rileva un volume di blocchi accatasti trasversalmente al corso d'acqua, che potrebbero risalire ad una soglia oramai collassata.

**Vista verso monte del franamento in sinistra**

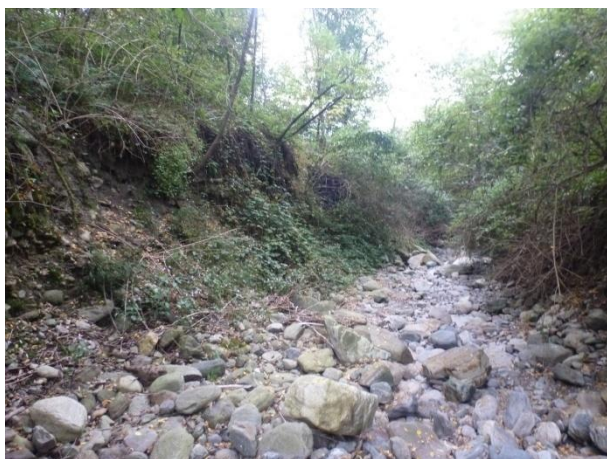
**Erosione spondale in destra orografica a valle della briglia n.18**

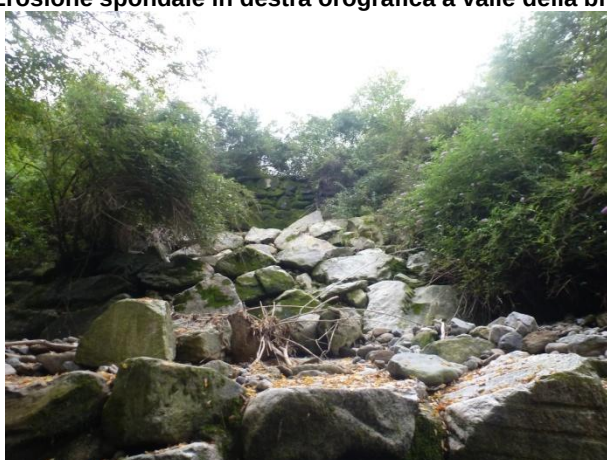
**Erosione verso monte delle tre soglie**

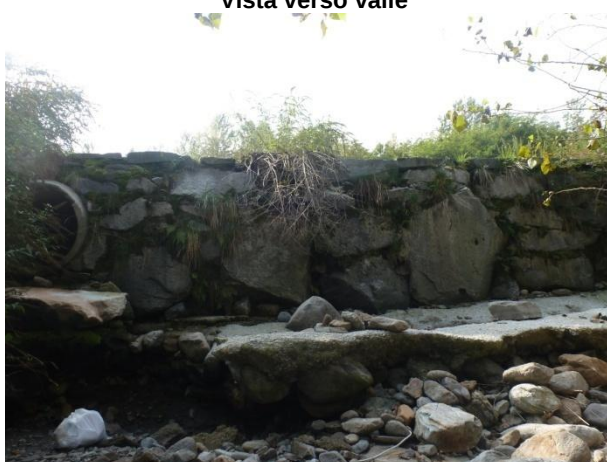
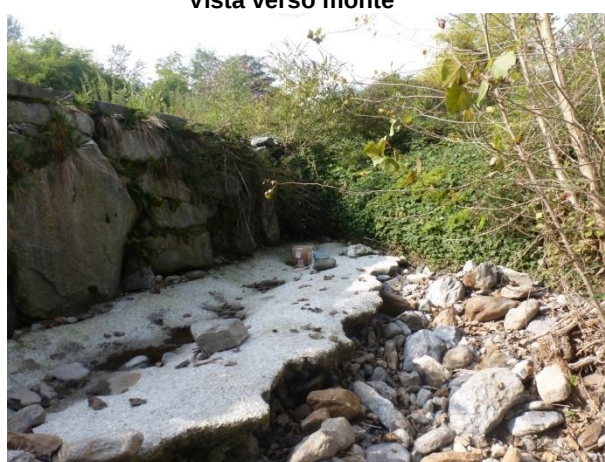
Il guado lungo via sostenuto dalla briglia n.21; l'opera appare scalzata al piede a causa del degrado del selciato che in passato era presente a valle. A circa 30 m a valle è presente la briglia n.20.

**Vista verso monte della soglia n.21 in corrispondenza del guado**

**Vista dello scalzamento soglia n.21**

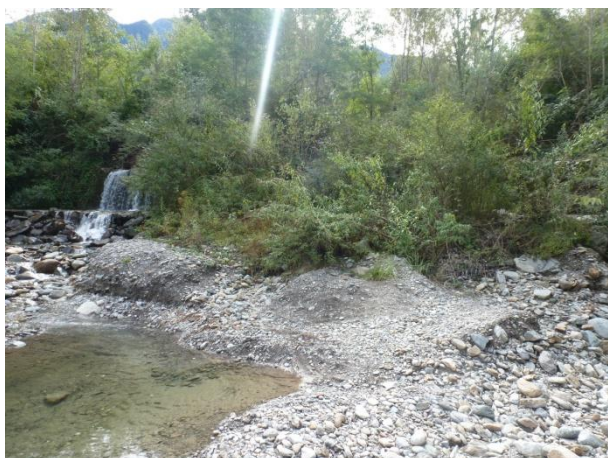
A circa 30 m a monte dalla briglia n.22, è presente la briglia n.23 ; l'area ricompresa tra esse appare svasata al centro. A causa di accumuli detritici presenti nella parte mediana a tergo della briglia n.22, il flusso d'acqua scorre prevalentemente nella parte destra del greto. Il manufatto appare vetusto e necessita di manutenzioni ordinarie nonché il ripristino del selciato di fondo al piede della stessa. Si segnala che il selciato, in pietrame e calcestruzzo, di sinistra appare scalzato. Nella porzione centrale, al piede della balza, è presente un importante volume di sedimento colonizzato da vegetazione spontanea.

**Vista verso monte della briglia n.23**

- a) Pulizia dell'alveo con asportazione del materiale alluvionale in eccesso e rimozione della vegetazione.
- b) Realizzazione di soglie di fondo.
- c) Rifacimento arginature in destra e sinistra idrografica.
- d) Formazione di selciato a valle delle briglia 23.

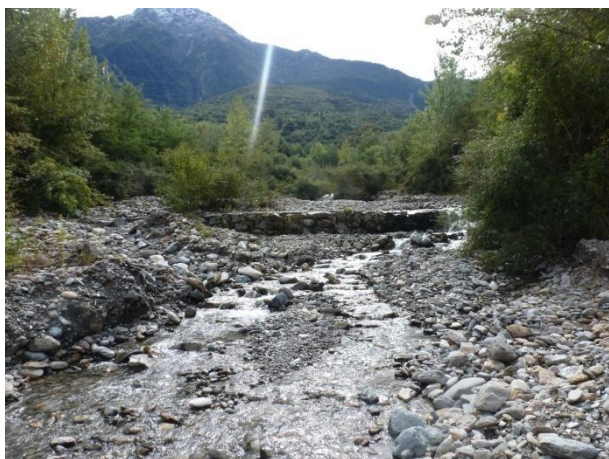
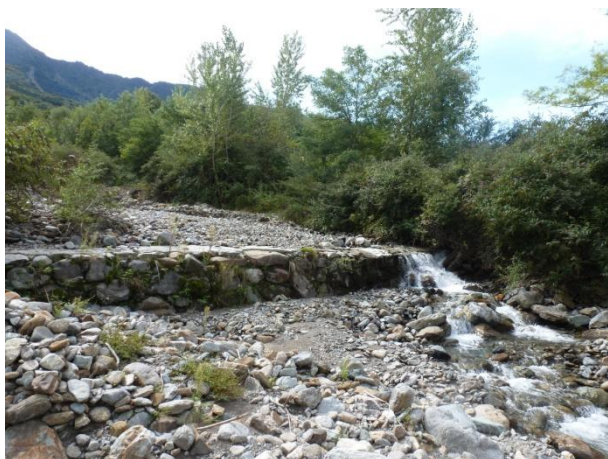
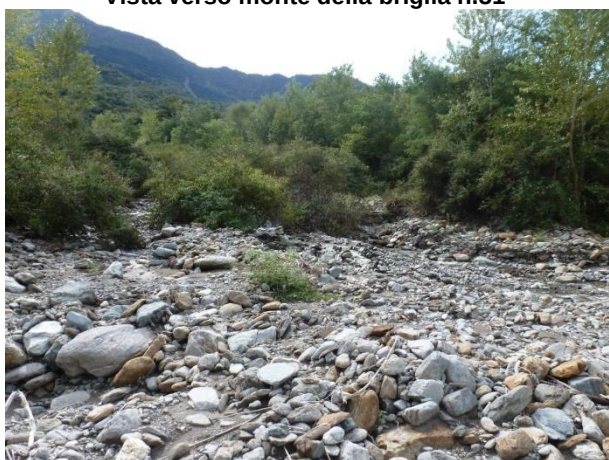
Il flusso d'acqua scorre lungo la parte sinistra della briglia a causa dell'azione deviatrice degli accumuli a tergo della stessa. L'opera appare vetusta necessitando di manutenzioni ordinarie nonchè priva, al piede, del selciato di fondo.

**Vista verso monte della briglia n.31**

**Vista di dettaglio della briglia n.31**

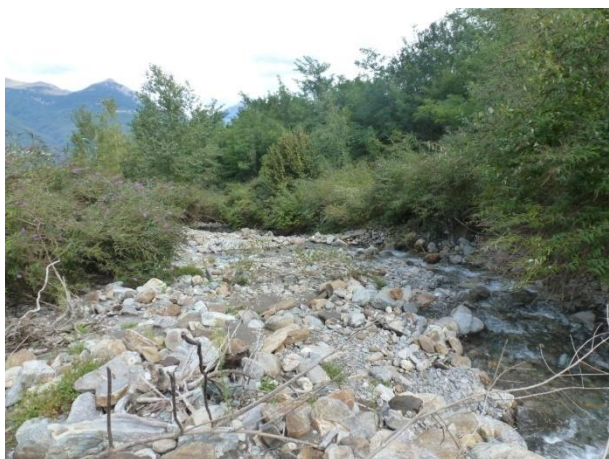
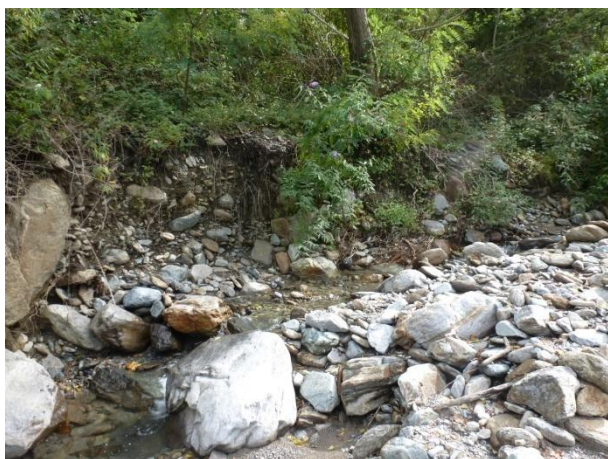
Il segmento di torrente che porta alla briglia n.32 appare sconnesso con la presenza di tratti interessati da erosione spondale. Tale fenomeno si rileva a valle della briglia stessa, in destra orografica per un tratto di circa 30 m interessando il primo metro del piede della scarpata.

**Vista verso valle dell'alveo**

**Vista verso monte dell'alveo**

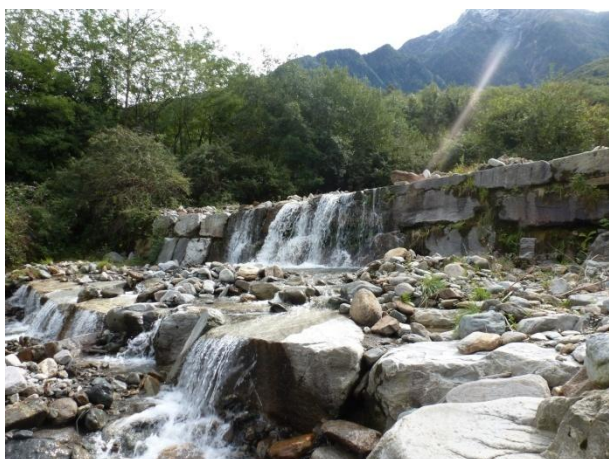
Per quel che concerne la briglia n.32 necessita di manutenzioni in quanto alcuni massi sono stati disarticolati dalla loro sede. La composizione granulometrica del letto è caratterizzata da ciottoli molto grossolani e blocchi, anche di notevoli dimensioni, subordinato a sabbie grossolane.

**Vista da valle della briglia n.32**

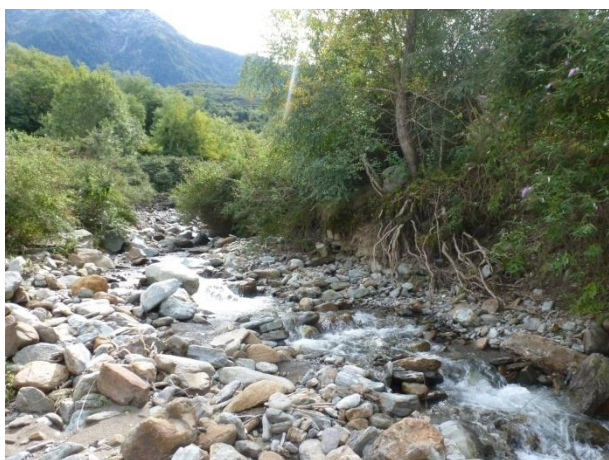
La briglia n.33 necessita di manutenzioni in quanto alcuni massi ciclopici sono distaccati dalla loro sede. A valle della stessa, lungo la sponda sinistra, si osserva un processo di erosivo che interessa circa 40 metri.

**Vista verso monte dell'erosione spondale**

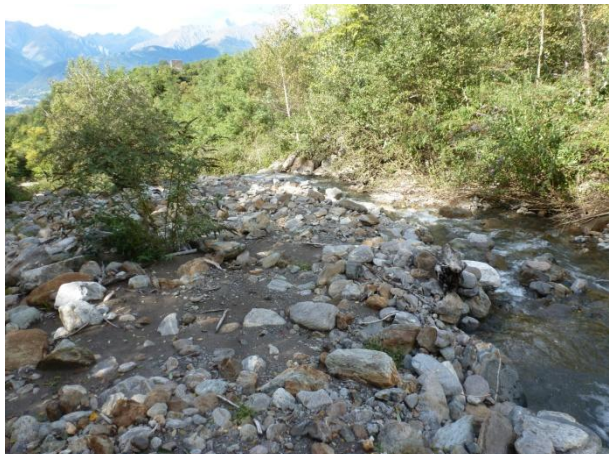
Poco prima della briglia n.39 in sinistra idrografica, si rileva un processo di franamento della coltre superficiale causato dall'azione erosiva delle correnti che generano lo scalzamento del piede del versante. Testimonianza del dissesto sono le assenze arboree che appaiono inclinate verso il greto.

**Vista verso valle**

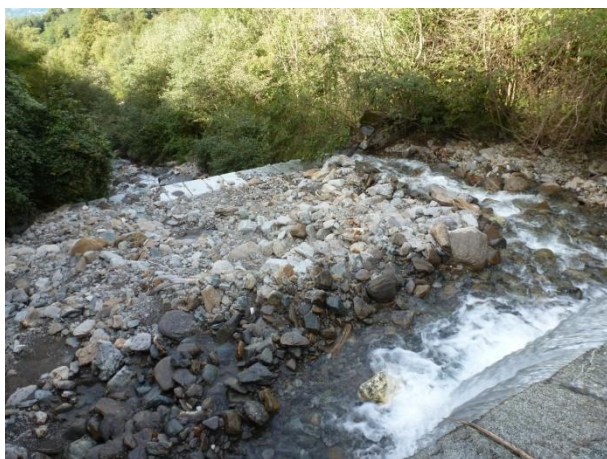
A circa 200 m a monte dell'ultima opera descritta sono presenti delle soglie di fondo intervallate da una piana di circa 8 m nella quale è presente un rilevante volume di detriti prevalentemente costituito da blocchi e ciottoli molto grossolani. A tergo dell'ultima soglia il corso d'acqua è in alveo naturale e non sono presenti opere di difesa spondale.

**Vista verso valle dalle due soglie**
