## Progetto esecutivo di riabilitazione della torre di Fontanedo luglio 2017

### Tavole progetto di restauro

**RIABILITAZIONE DELLA TORRE DI FONTANEDO**

**RILIEVO MATERICO E DEL DEGRADO**

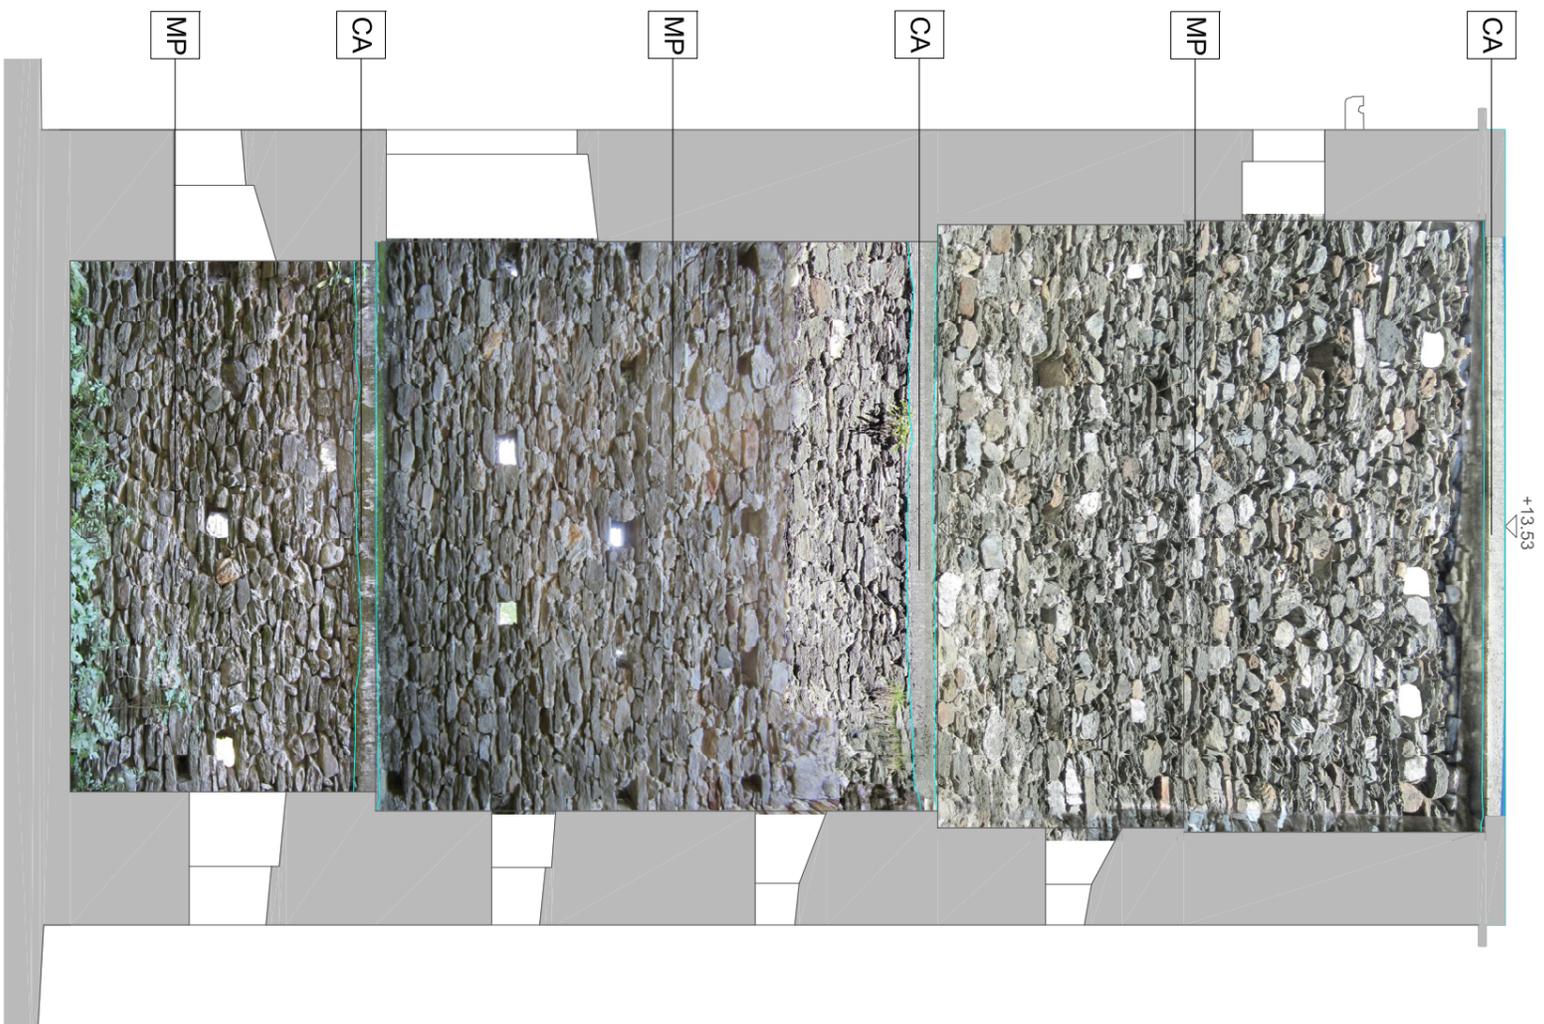
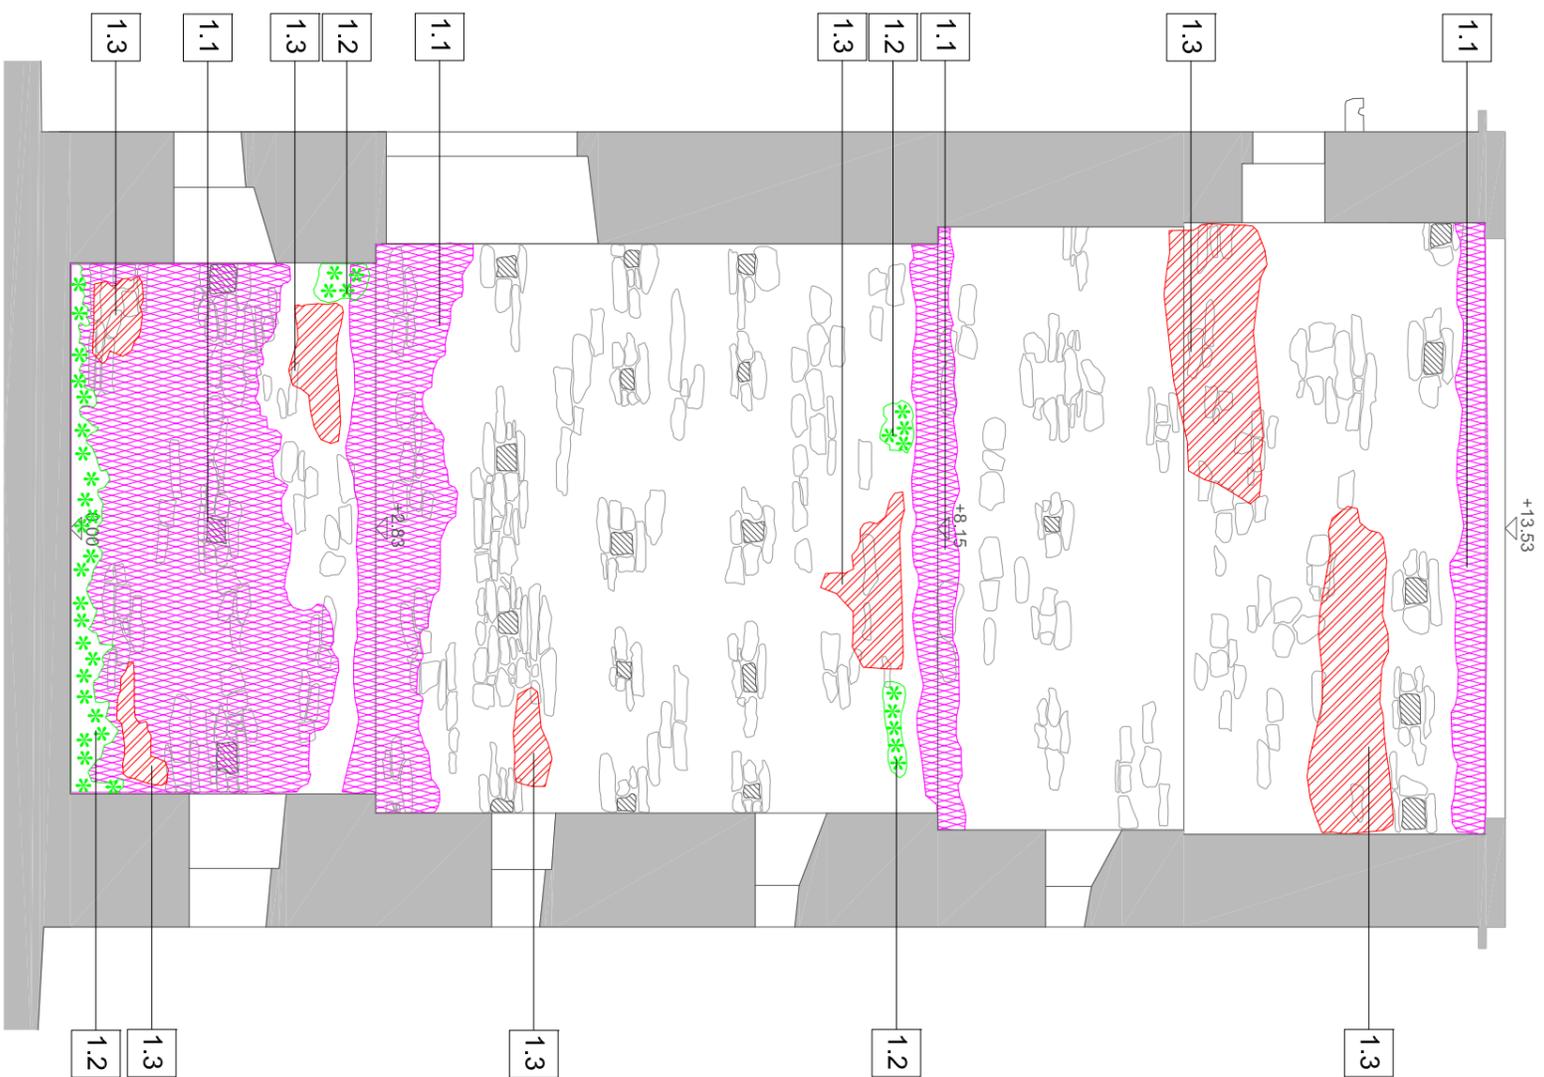
**1**

sezione interna verso il fronte ovest  
 scala 1:75

**R1: PATINA BIOLOGICA SU MURATURE IN PIETRA**  
 Intervento di pulitura generalizzata con spazzole di saggina e acqua nebulizzata a bassa pressione, intervento di lavaggio puntuale nelle zone aggredite da muschi e licheni con l'utilizzo di adatto biocida (ipoclorito di litio in soluzione acquosa all'1-2%) e risciacquo abbondante delle zone interessate dall'intervento.

**R2: VEGETAZIONE INFESTANTE SU MURATURE IN PIETRA**  
 Previa estirpazione della vegetazione infestante con mezzi adeguati a bassa emissione di vibrazioni che non alterino i materiali componenti la muratura, si procederà all'intervento di disinfestazione mediante utilizzazione di adatti prodotti chimici (Clorotrazina e Metositriazina) e intervento finale di pulizia generalizzata della muratura con eventuale ricorso dei giunti di malta

**R3: EROSIONE DEI GIUNTI DI MALTA**  
 Preparazione delle superfici con accurata pulitura con spazzole di saggina per togliere le tracce di sporco e residui facilmente asportabili, successiva pulitura con acqua nebulizzata a bassa pressione. Eventuale eliminazione delle malte incoerenti utilizzando piccoli scalpelli, evitando accuratamente di produrre fratture e/o lesioni al materiale al contorno. Ristilatura dei giunti di malta eccessivamente decoesi con malta simile a quella esistente e sigillatura delle eventuali fessurazioni profonde con stucco a base di legante idraulico additivato con resine epossidiche.

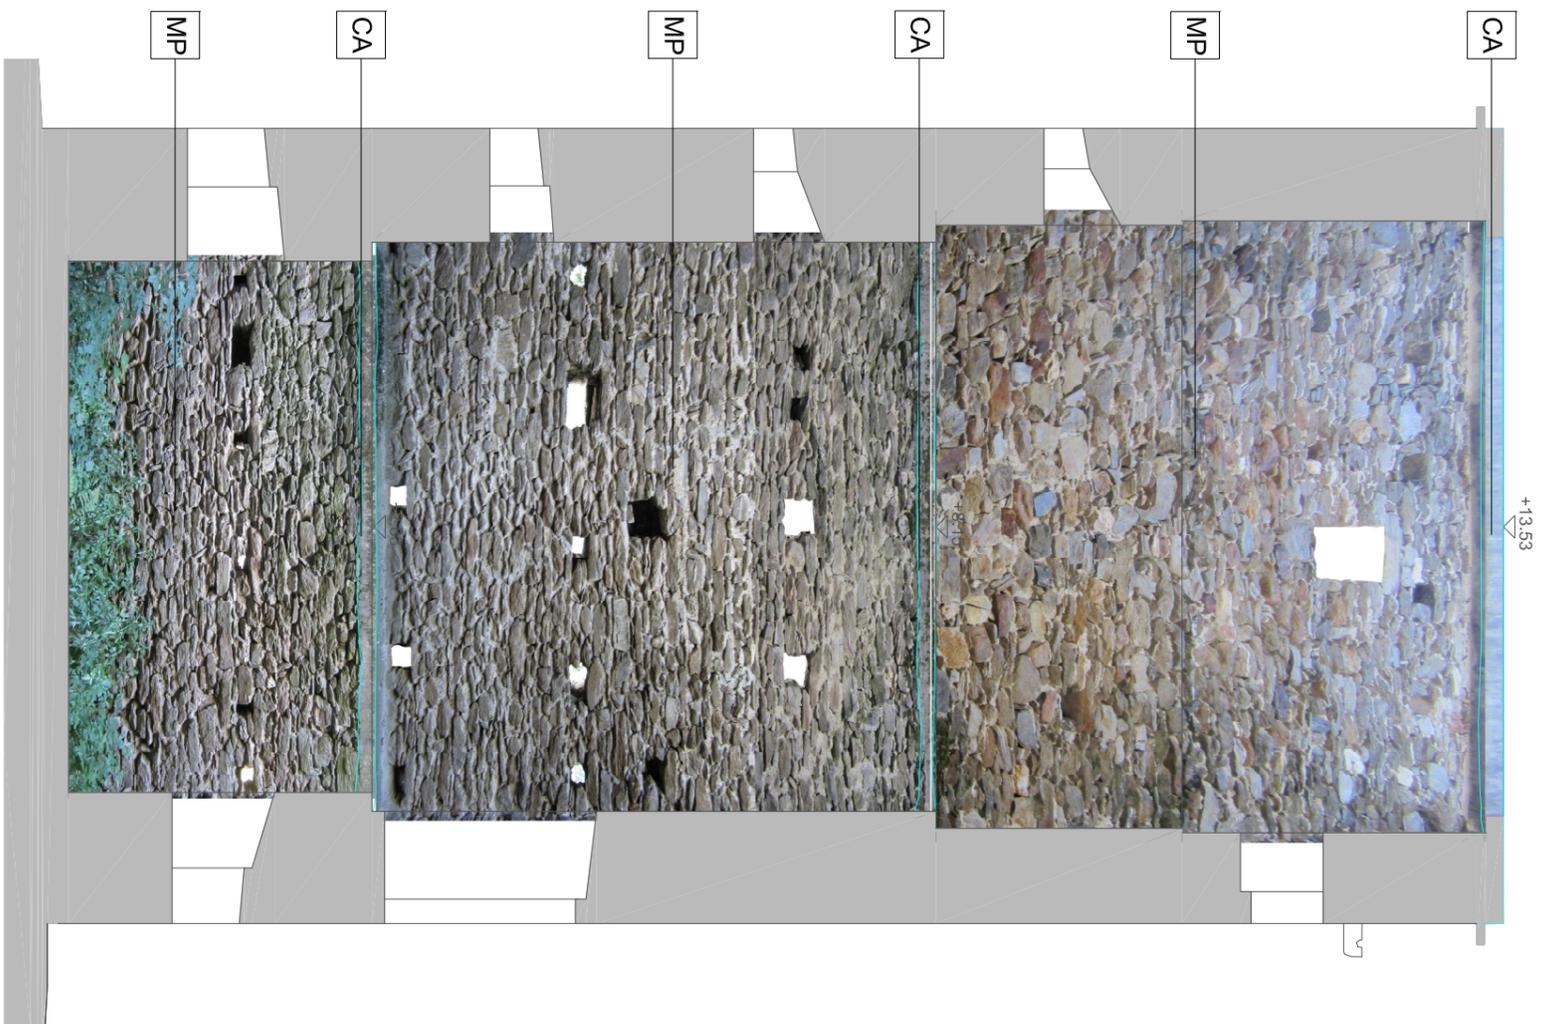
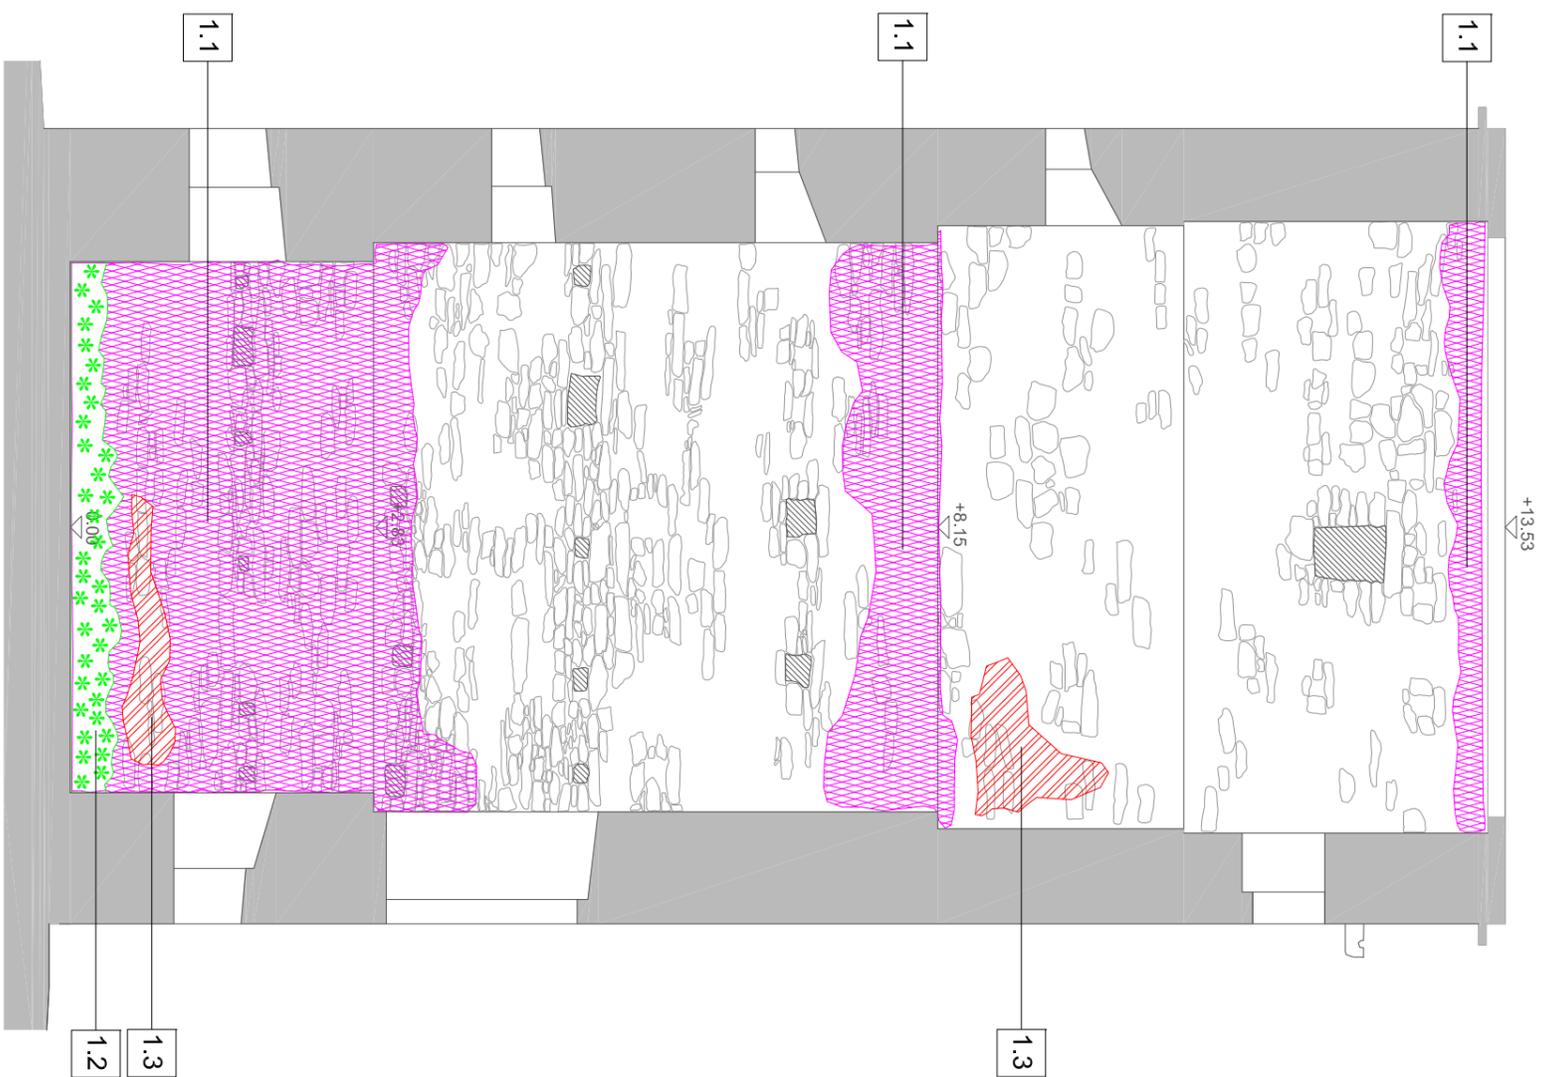
**2**

sezione interna verso il fronte est  
 scala 1:75

**R1: PATINA BIOLOGICA SU MURATURE IN PIETRA**

Intervento di pulitura generalizzata con spazzole di saggina e acqua nebulizzata a bassa pressione, intervento di lavaggio puntuale nelle zone aggredite da muschi e licheni con l'utilizzo di adatto biocida (ipoclorito di litio in soluzione acquosa all'1-2%) e risciacquo abbondante delle zone interessate dall'intervento.

**R3: EROSIONE DEI GIUNTI DI MALTA**

Preparazione delle superfici con accurata pulitura con spazzole di saggina per togliere le tracce di sporco e residui facilmente asportabili, successiva pulitura con acqua nebulizzata a bassa pressione. Eventuale eliminazione delle malte incoerenti utilizzando piccoli scalpelli, evitando accuratamente di produrre fratture e/o lesioni al materiale al contorno. Ristilatura dei giunti di malta eccessivamente decoesi con malta simile a quella esistente e sigillatura delle eventuali fessurazioni profonde con stucco a base di legante idraulico additivato con resine epossidiche.

**R2: VEGETAZIONE INFESTANTE SU MURATURE IN PIETRA**

Previa estirpazione della vegetazione infestante con mezzi adeguati a bassa emissione di vibrazioni che non alterino i materiali componenti la muratura, si procederà all'intervento di disinfestazione mediante utilizzazione di adatti prodotti chimici (Clorotrazina e Metositriazina) e intervento finale di pulizia generalizzata della muratura con eventuale ricorso dei giunti di malta

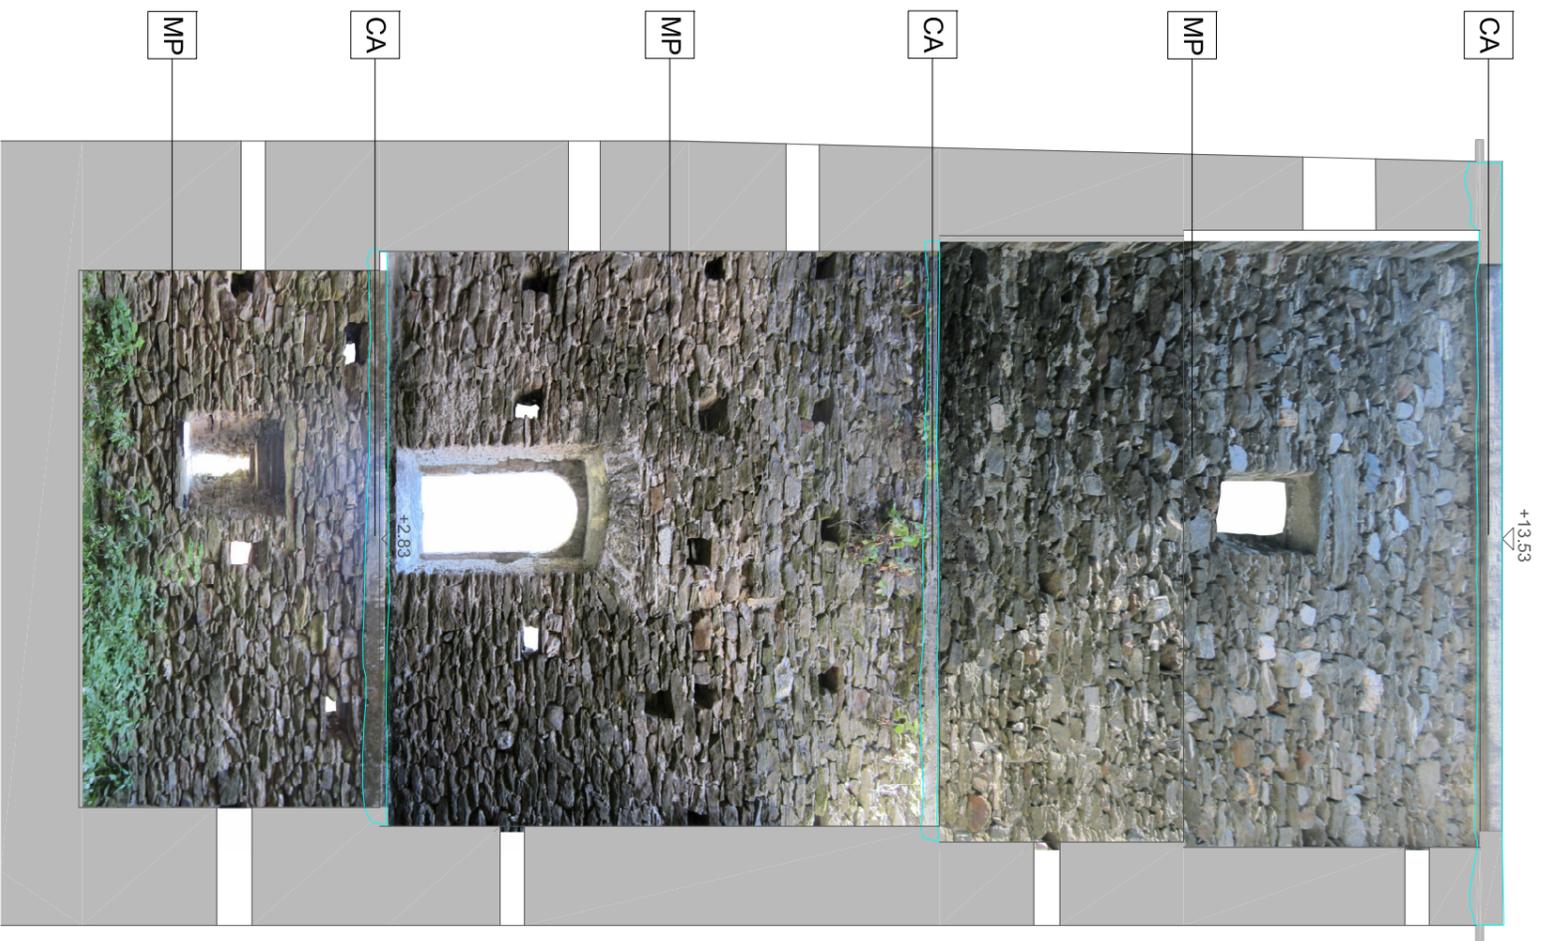
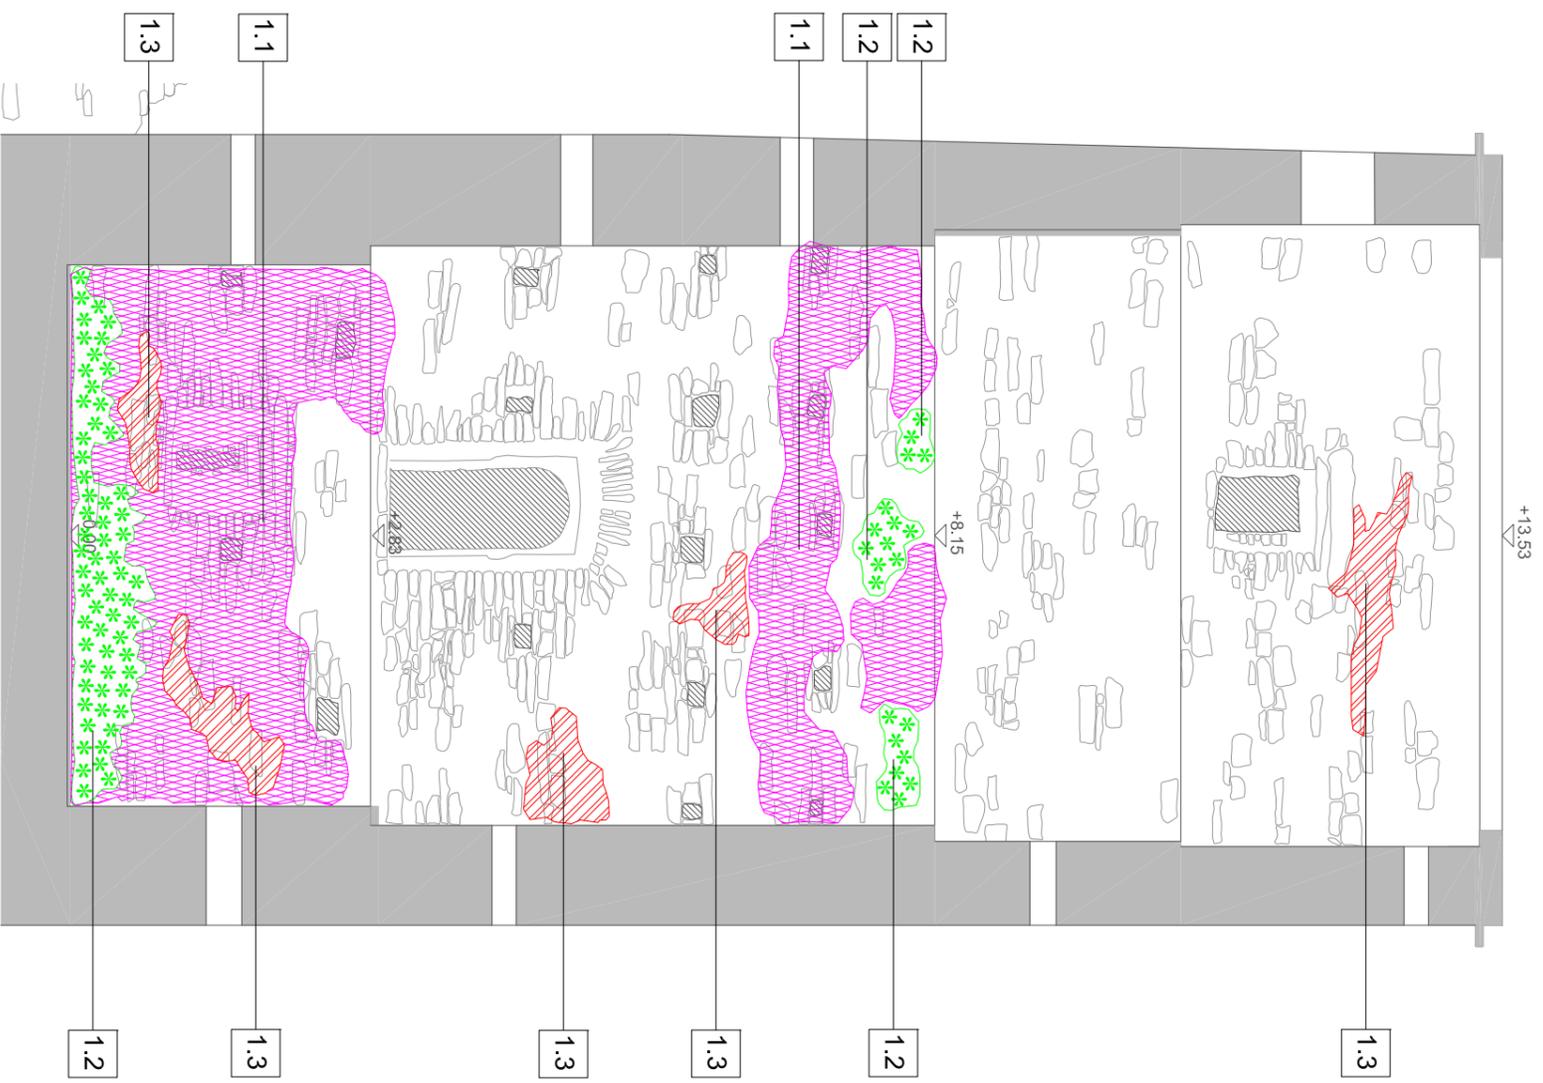
2A

sezione interna verso il fronte est  
 scala 1:50

**R3: EROSIONE DEI GIUNTI DI MALTA**  
 Preparazione delle superfici con accurata pulitura con spazzole di saggina per togliere le tracce di sporco e residui facilmente asportabili, successiva pulitura con acqua nebulizzata a bassa pressione. Eventuale eliminazione delle malte incoerenti utilizzando piccoli scalpelli, evitando accuratamente di produrre fratture e/o lesioni al materiale al contorno. Ristilatura dei giunti di malta eccessivamente decoesi con malta simile a quella esistente e sigillatura delle eventuali fessurazioni profonde con stucco a base di legante idraulico additivato con resine epossidiche.

**R1: PATINA BIOLOGICA SU MURATURE IN PIETRA**  
 Intervento di pulitura generalizzata con spazzole di saggina e acqua nebulizzata a bassa pressione, intervento di lavaggio puntuale nelle zone aggredite da muschi e licheni con l'utilizzo di adatto biocida (ipoclorito di litio in soluzione acquosa all'1-2%) e risciacquo abbondante delle zone interessate dall'intervento.

**R2: VEGETAZIONE INFESTANTE SU MURATURE IN PIETRA**  
 Previa estirpazione della vegetazione infestante con mezzi adeguati a bassa emissione di vibrazioni che non alterino i materiali componenti la muratura, si procederà all'intervento di disinfestazione mediante utilizzazione di adatti prodotti chimici (Clorotrazina e Metositriazina) e intervento finale di pulizia generalizzata della muratura con eventuale ricorso dei giunti di malta

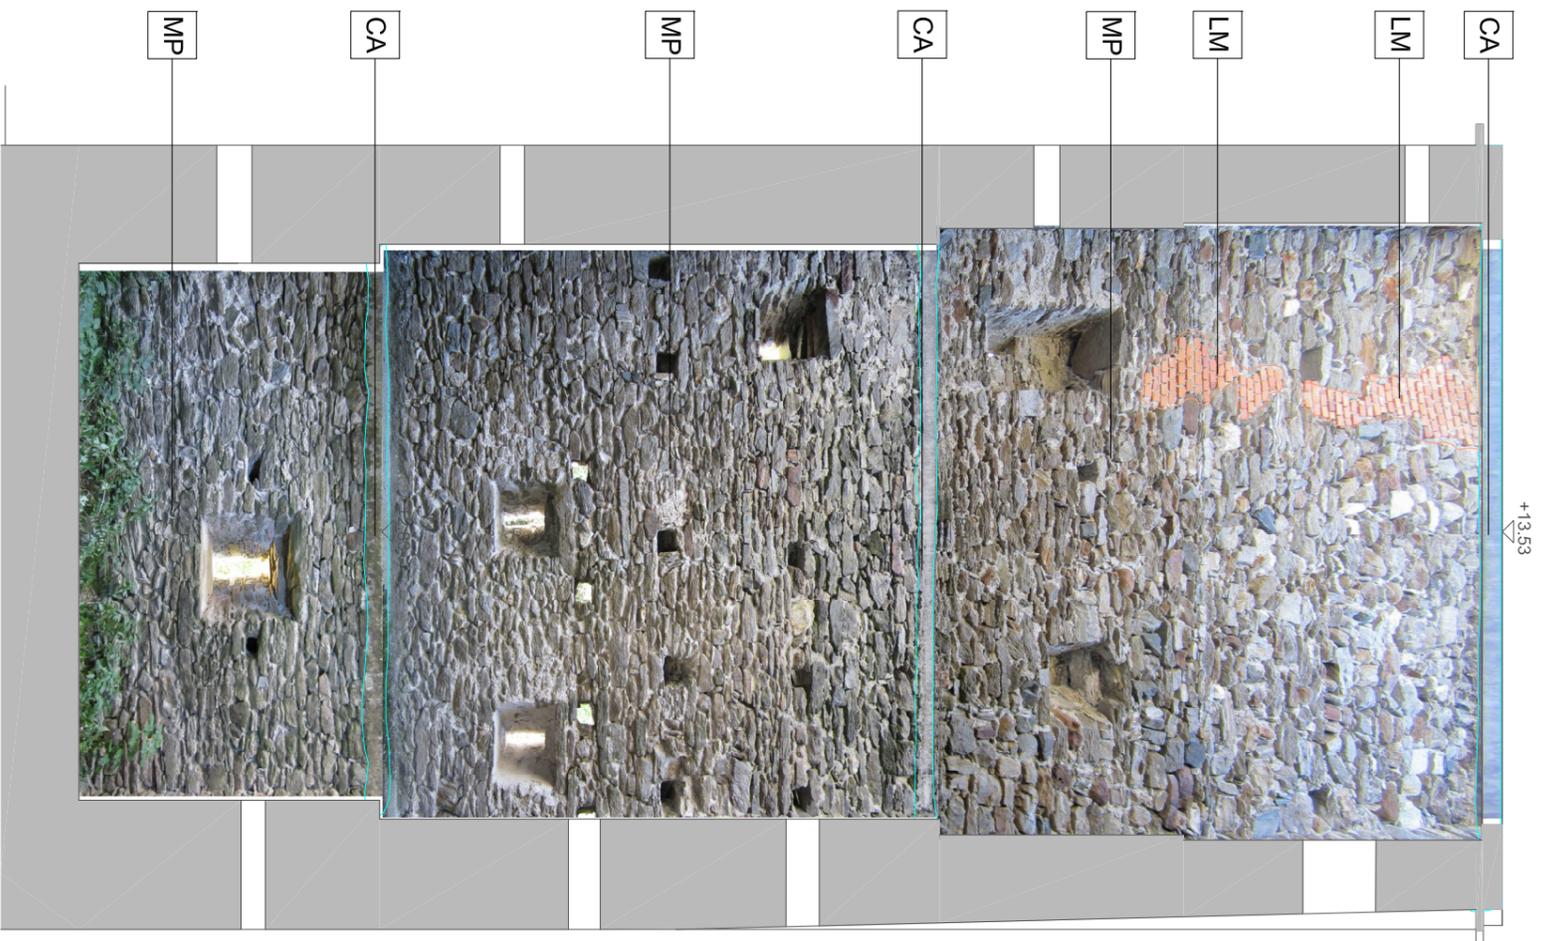
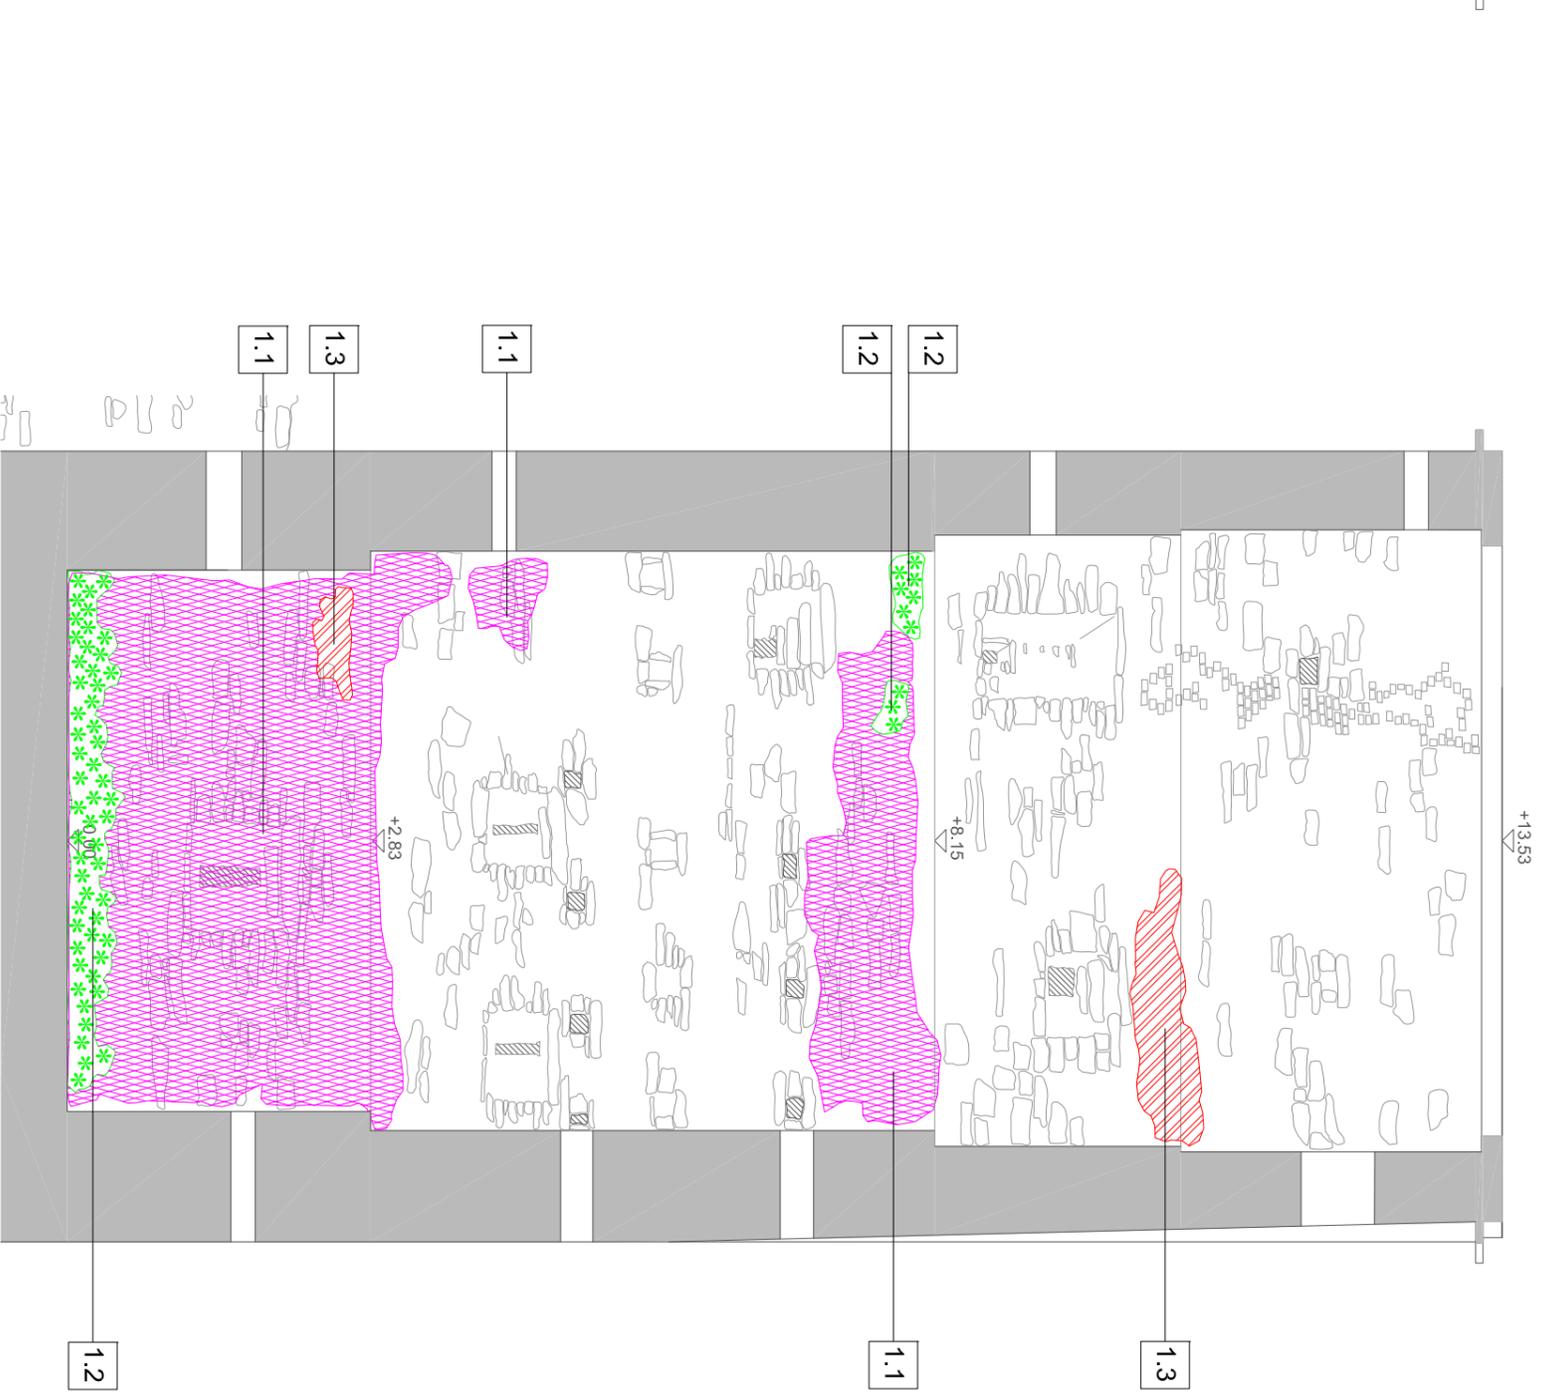
3A

sezione interna verso il fronte sud  
 scala 1:50

**R3: EROSIONE DEI GIUNTI DI MALTA**  
 Preparazione delle superfici con accurata pulitura con spazzole di saggina per togliere le tracce di sporco e residui facilmente asportabili, successiva pulitura con acqua nebulizzata a bassa pressione. Eventuale eliminazione delle malte incoerenti utilizzando piccoli scalpelli, evitando accuratamente di produrre fratture e/o lesioni al materiale al contorno. Ristilatura dei giunti di malta eccessivamente decoesi con malta simile a quella esistente e sigillatura delle eventuali fessurazioni profonde con stucco a base di legante idraulico additivato con resine epossidiche.

**R1: PATINA BIOLOGICA SU MURATURE IN PIETRA**  
 Intervento di pulitura generalizzata con spazzole di saggina e acqua nebulizzata a bassa pressione, intervento di lavaggio puntuale nelle zone aggredite da muschi e licheni con l'utilizzo di adatto biocida (ipoclorito di litio in soluzione acquosa all'1-2%) e risciacquo abbondante delle zone interessate dall'intervento.

**R2: VEGETAZIONE INFESTANTE SU MURATURE IN PIETRA**  
 Previa estirpazione della vegetazione infestante con mezzi adeguati a bassa emissione di vibrazioni che non alterino i materiali componenti la muratura, si procederà all'intervento di disinfestazione mediante utilizzazione di adatti prodotti chimici (Clorotrazina e Metositriazina) e intervento finale di pulizia generalizzata della muratura con eventuale ricorso dei giunti di malta
