OPERE IDRAULICHE DEL TORRENTE INGANNA A DIFESA DELLE FRAZIONI DI COLICO LOTTO A

PROGETTO ESECUTIVO

RE.01

RELAZIONE GENERALE

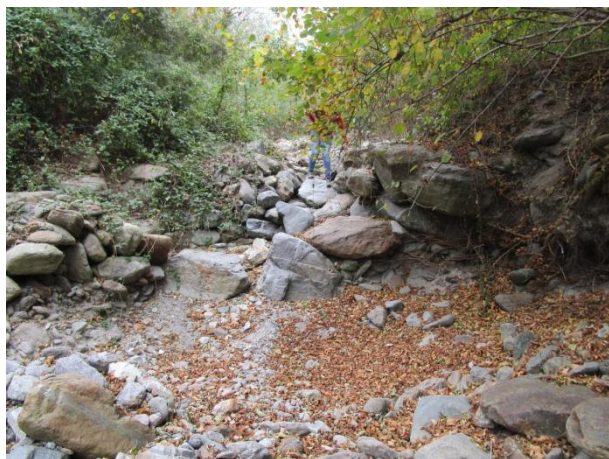
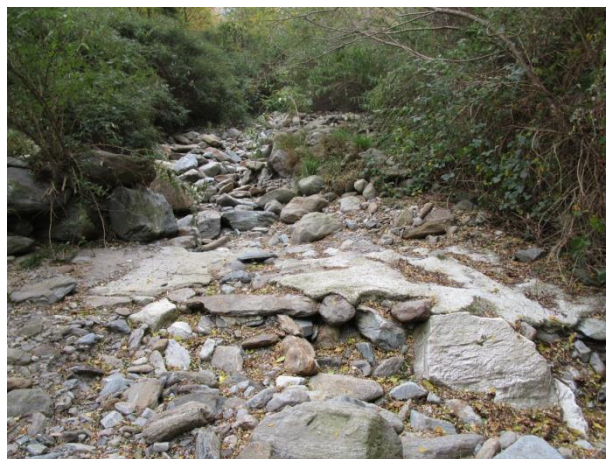
Questo tratto del Torrente è caratterizzato dalla presenza di un alveo perlopiù naturale, infatti la presenza degli argini, solitamente individuati con muretti in pietrame, è stata rilevata a diversi metri di distanza rispetto alla zona di scorrimento delle acque. Percorrendo l'alveo da valle verso monte, si può osservare la presenza di alcune soglie, la prima (B16) risulta parzialmente crollata, la seconda (B16/b) è a raso, come anche la quarta (B17/b); tra le due è situata un'altra soglia (B17) in massi ciclopici cementati quasi completamente ostruita dal materiale depositato.

Vista della soglia B16 crollata (sinistra) della soglia B17/b a raso (destra)

- **Rifacimento della parte collassata della soglia B16 e realizzazione di un selciato in pietrame di fondo alveo a valle della stessa e della soglia B17.** In particolare la soglia verrà ricostruita con le stesse modalità di realizzazione di quella precedentemente presente e collassata, ossia utilizzando massi ciclopici intasati con cemento;

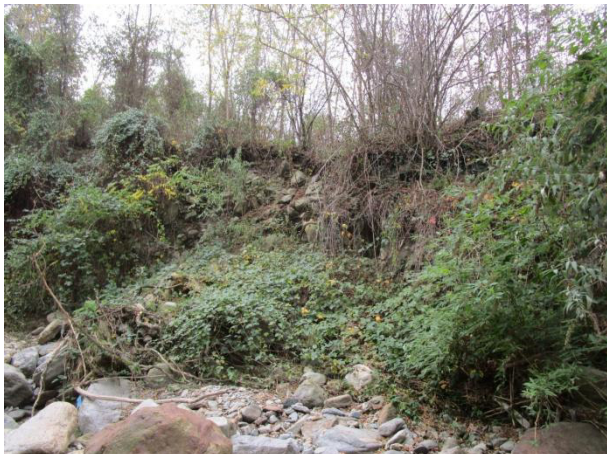
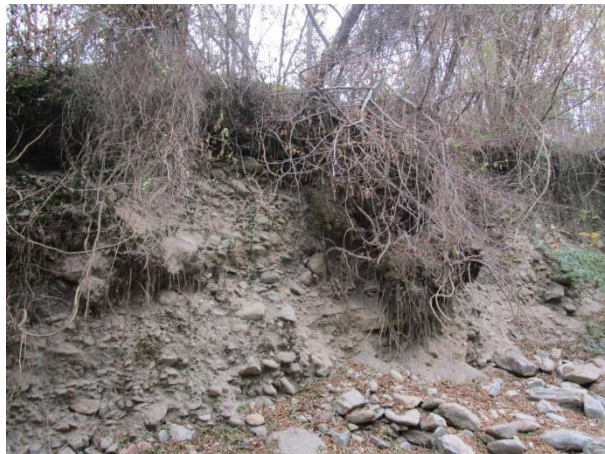
L' alveo è naturale con presenza di elevate quantità di materiale depositato anche di grandi dimensioni, vegetazione infestante costituita da arbusti e piante e da sponde soggette a dissesto idrogeologico per erosione al piede. Le altezze delle sponde raggiungono anche i 4,00 ÷ 4,50 m di altezza.

Vista di alcuni tratti spondali soggetti a dissesto

- **Realizzazione di scogliere a secco** di altezza variabile al fine di proteggere le sponde dall'azione erosiva delle acque.
- **Realizzazione di quattro nuove soglie a raso in massi ciclopici intasati in cls.** Queste nuove soglie saranno realizzate tra le opere esistenti B18 e B17/b con una distanza di circa 35 m l'una dall'altra ed avranno lo scopo di fissare il fondo alveo contrastandone l'abbassamento.

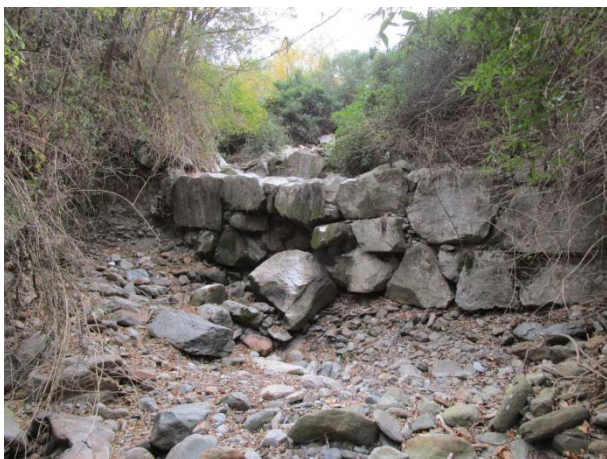
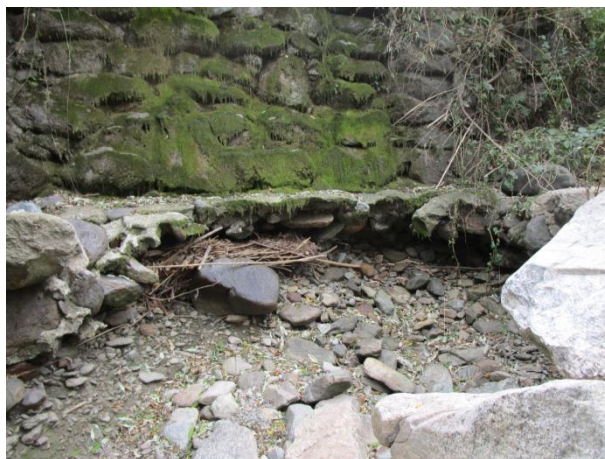
La soglia successiva B18 è inserita in un contesto di opere di regimazione successive e di una certa importanza, caratterizzato da diversi salti (il primo di 2,70 m di altezza e l'ultimo di 2,50 m) e da un rivestimento del fondo in massi ciclopici intasati in cls. Queste opere in successione presentano evidenti segni di cedimento al piede che potrebbero causare dei problemi di stabilità a tutto il contesto.

Vista dello scalzamento al piede della soglia B18 nella sua parte terminale(sinistra) e di quella iniziale a valle del primo salto (destra)

- Sistemazione dell'area a valle della soglia B18 con rifacimento, in corrispondenza del centro alveo, del rivestimento mediante **posa di selciato in pietrame intasato in cemento al piede del salto verticale della soglia B18.** La realizzazione delle nuove briglie permetterà di contrastare lo scalmamento al piede in atto e ridurre la velocità delle acque di piena, quindi la loro

capacità di erosione, aumentando la capacità di dissipazione dell'energia. I lavori di realizzazione della nuova briglia dovranno essere realizzati a setti così da non provocare problemi di stabilità all'opera esistente a monte

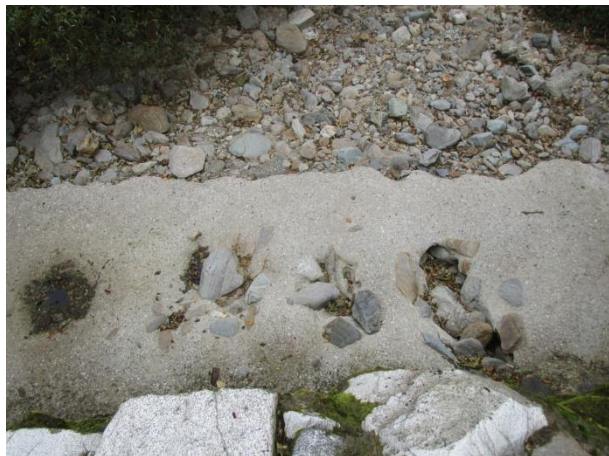
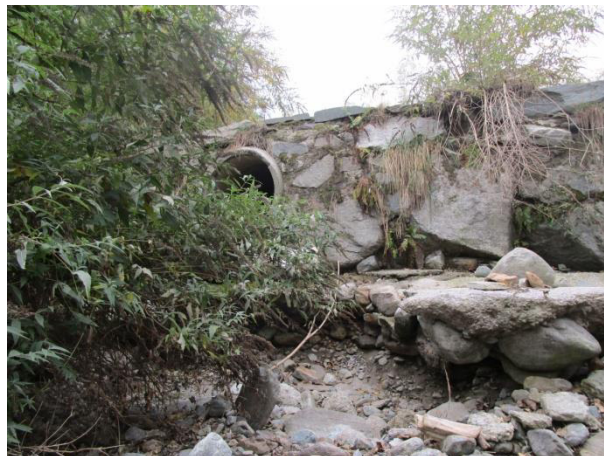
un rivestimento del fondo alveo mediante selciato in cls, che però risulta ammalorato in più punti. In corrispondenza dell'uscita della tubazione passante il guado, questo rivestimento risulta ceduto e si osserva un fenomeno di scalzamento al piede delle strutture.

Vista del selciato a valle della soglia B20 (sinistra) e del cedimento di quello in corrispondenza dello scarico del guado presso la soglia B21 (destra)

- A valle delle soglie B19, B20 e B21 sarà rimosso il rivestimento presente ed ammalorato e sarà **realizzato un rivestimento del fondo alveo mediante selciatoone in pietrame**, in modo tale da evitare i fenomeni di erosione e possibile scalzamento al piede delle opere esistenti;

- **Realizzazione di una nuova briglia in pietrame e calcestruzzo e del relativo rivestimento del fondo alveo mediante selciatoone in pietrame a valle della soglia B21;**

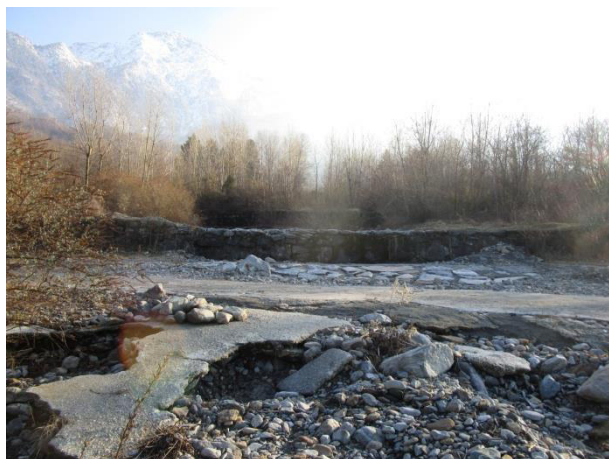
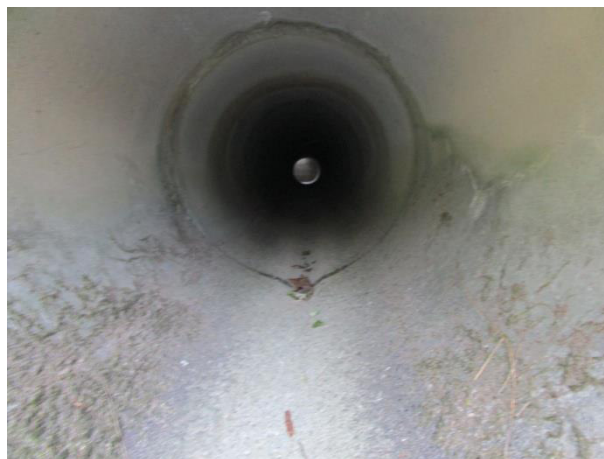
L'area del guado si presenta in buono stato di manutenzione, come la briglia B22 situata a monte dello stesso, ad eccezione della pavimentazione in pietrame intasato in cemento nella porzione compresa tra la strada asfaltata e la soglia B21. Anche la griglia metallica di ingresso alla tubazione passante il guado risulta in buono stato di manutenzione.

Vista della pavimentazione in pessimo stato di manutenzione nella porzione di valle del guado e vista della tubazione libera da depositi di qualsiasi genere in data 26 Ottobre 2018

- **Sistemazione dell'area del guado di Via Piazza – Gorla con rimozione del materiale depositato**, in particolar modo di quello presente all'interno della vasca di accesso alla tubazione passante, e **rifacimento della pavimentazione in pietrame e cemento del tratto di alveo compreso tra la strada asfaltata e la soglia B21;**

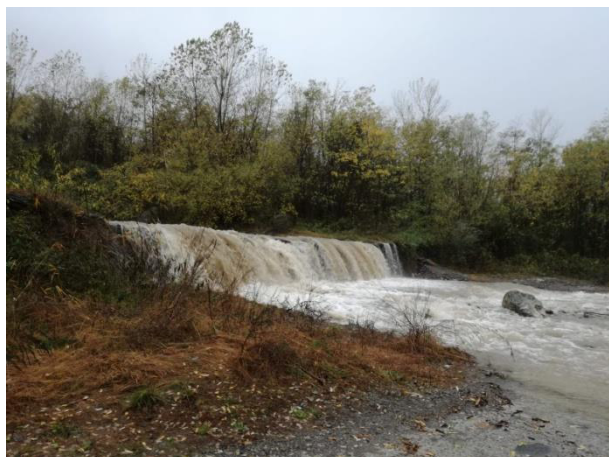
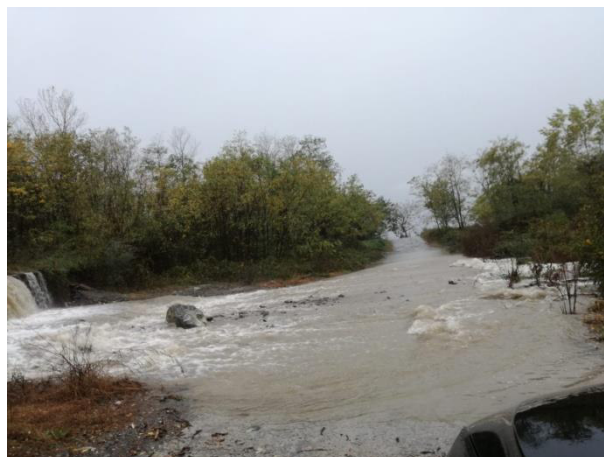
Si segnala che durante il sopralluogo del 29 Ottobre 2018, durante l'evento di piena, si è potuto constatare come il guado e la gaveta della briglia B22 incanalino le acque verso il centro alveo senza permettergli di divagare verso le aree esterne. Dal punto di vista idraulico dunque il sistema è apparso funzionante in maniera soddisfacente.

Vista del passaggio della piena in data 29 Ottobre 2018 in corrispondenza della briglia B22 e del guado di Via Piazza - Gorla

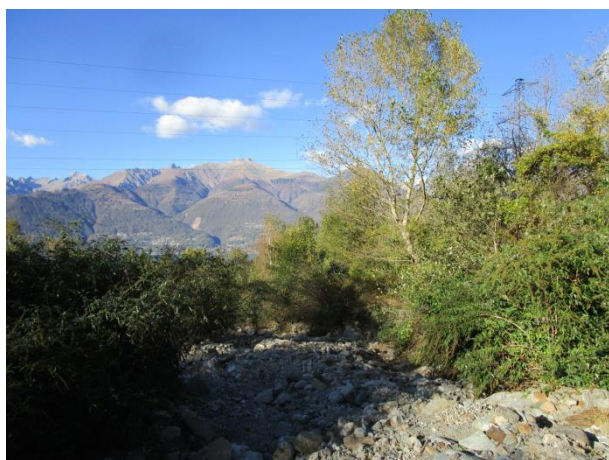
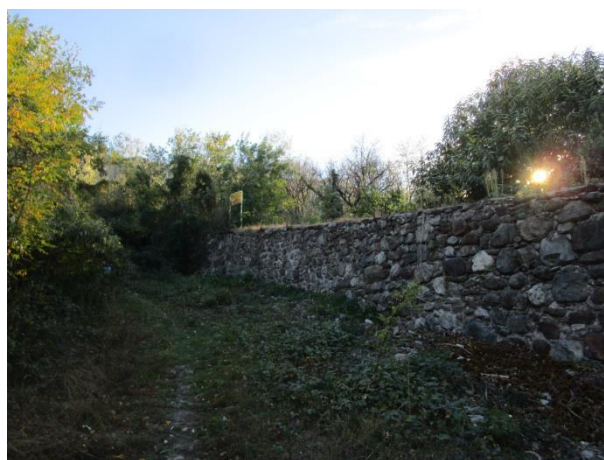
Circa al limite di valle dell'area di intervento, diventa poco più che un sentiero a causa della maggiore vegetazione che ne riduce l'ampiezza. Il sentiero è sempre separato dall'alveo da una scarpata naturale che presenta ridotti e localizzati fenomeni di dissesto.

Vista dell'alveo e della strada presente in corrisponda della sponda sinistra

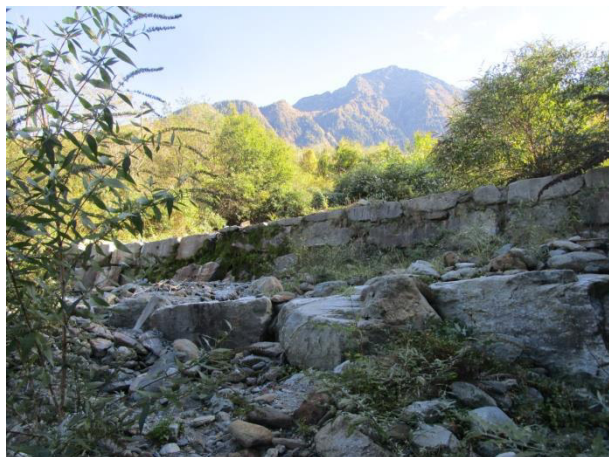
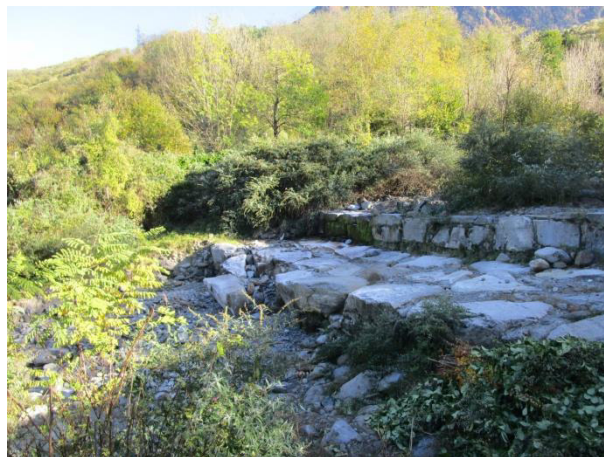
Sebbene le soglie non presentino particolari segni di cedimento, in corrispondenza della fine del selciato è in atto un'erosione del fondo alveo con abbassamento dello stesso e conseguente generazione di fenomeni di scalzamento al piede. Tale situazione è molto più accentuata e critica in corrispondenza della soglia B33 dove uno dei massi ciclopici risulta completamente staccato dal resto dell'opera.

Vista della soglia B32 e della soglia B33

- **Realizzazione di nuove briglie in pietrame e calcestruzzo e del relativo rivestimento del fondo alveo mediante selciatoone in pietrame a valle delle soglie B32 e B33;**
- **Realizzazione di una scogliera a secco** su entrambe le sponde nel tratto a valle della soglia B33;
- **Realizzazione di un nuovo muro in pietrame e calcestruzzo** in sponda idrografica sinistra nel tratto compreso tra la soglia B33 e B34;

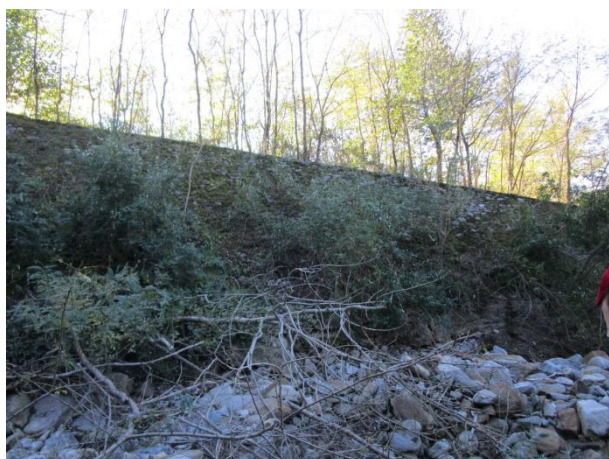
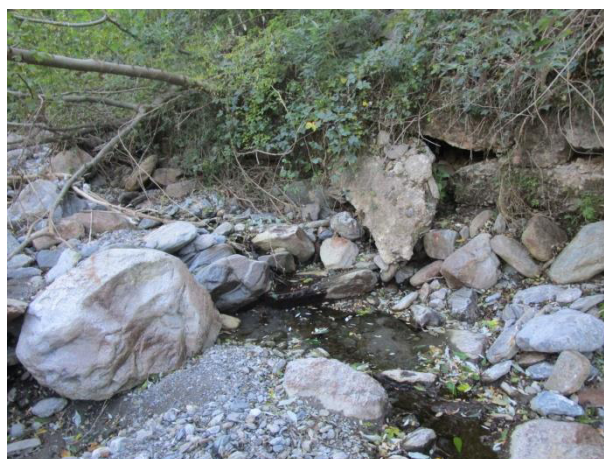
In corrispondenza della soglia B33 termina l'accesso sterrato e l'alveo è arginato da un muro in pietrame di elevata altezza. In particolare, nel tratto compreso tra le soglie B33 e B34 le principali problematiche si hanno in corrispondenza della sponda sinistra dove le acque hanno provocato una forte erosione al piede del muro, con possibile generazione di futuri problemi di stabilità dell'argine.

Vista dell'erosione al piede del muro d'argine in sponda sinistra e particolare al piede

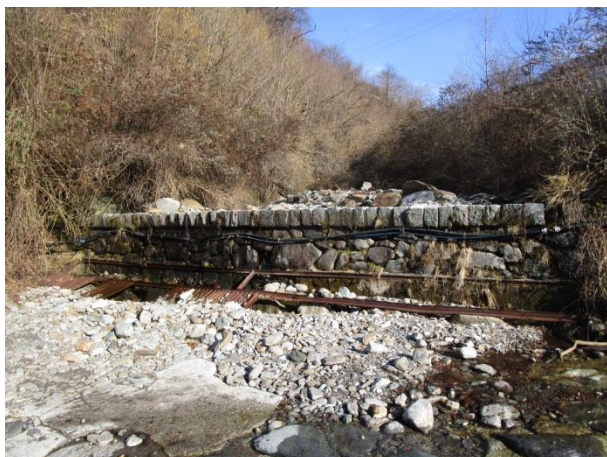
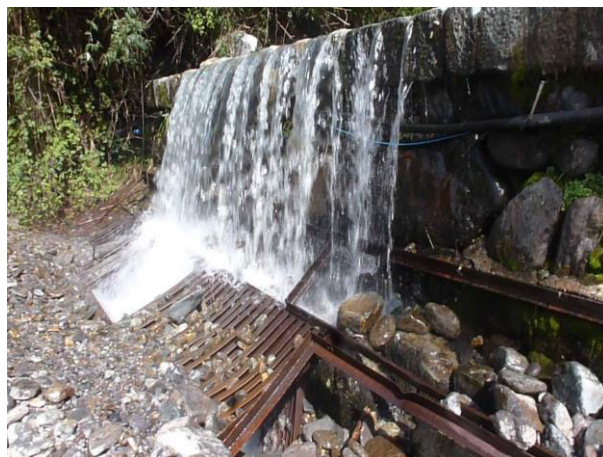
di manutenzione. Lo stesso non si può dire per le due griglie metalliche poste a protezione della vasca di accesso alla tubazione passante il guado, infatti le stesse risultano assenti (probabilmente cedute a causa del passaggio delle acque e del materiale da esse trasportato). La mancanza delle griglie, quindi della protezione da esse garantita, ha comportato il totale riempimento della vasca di accesso della tubazione e parziale ostruzione della sezione della tubazione stessa. Questo comporta il passaggio delle acque, anche quelle di magra, sopra il guado e non attraverso la condotta passante.

Vista della briglia B35 a monte del guado e particolare della griglia divelta

- **Sistemazione dell'area del guado di Via Chiaro in Località Robustello** con **rimozione del materiale depositato**, in particolar modo di quello presente all'interno della vasca di accesso e della tubazione passante, **sostituzione della griglia metallica a protezione della tubazione passante** e **sistemazione della pavimentazione in pietrame e cls del guado dove ammalorata**.
