# COMUNE DI COLICO

### OPERE IDRAULICHE DEL TORRENTE INGANNA A DIFESA DELLE FRAZIONI DI COLICO

### PROGETTO DI FATTIBILITA' TECNICA ED ECONOMICA

**RELAZIONE TECNICO -  
ILLUSTRATIVA**

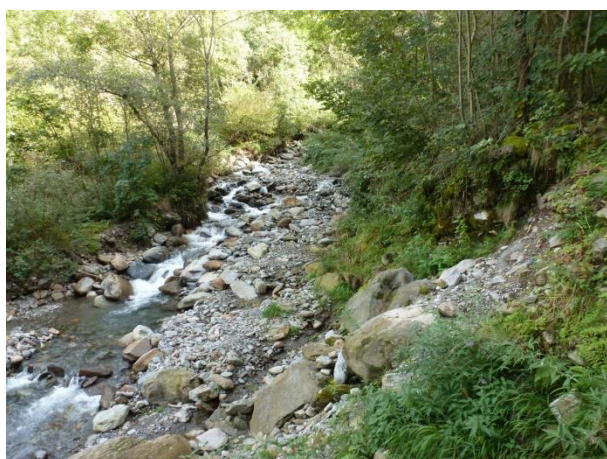
**Vista di un tratto dell'alveo**

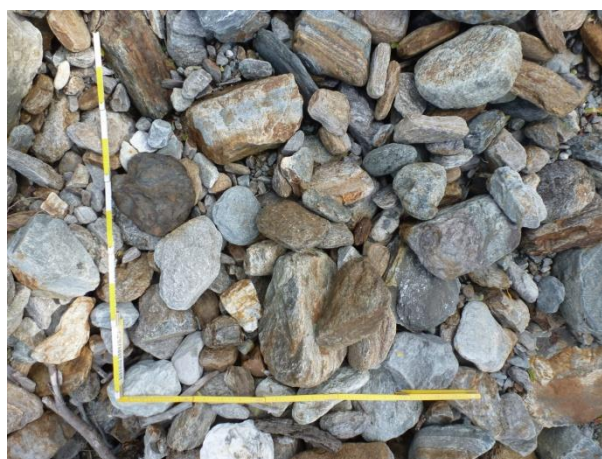
**Dettaglio della pezzatura dei detriti**

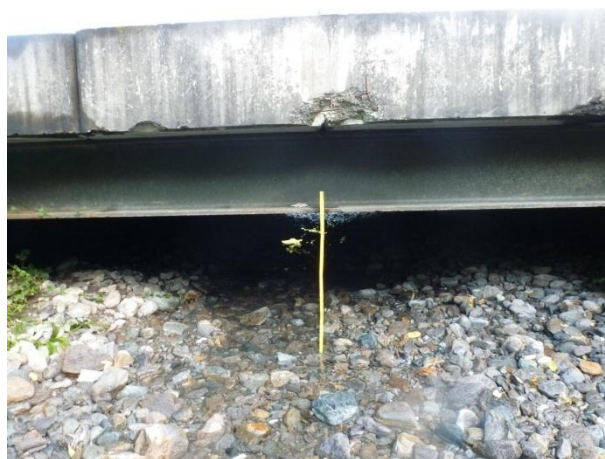
**Foto di dettaglio dell'altezza all'intradosso**

Raggiunto il ponte ferroviario si rileva ancora la limitata sezione idraulica dell'opera a causa del detrito fluviale accumulato al di sotto di esso. Come già indicato in precedenza la presenza di importanti accumuli di materiale grossolano sono da imputare alla bassa pendenza dell'alveo sia a monte che a valle dell'attraversamento.

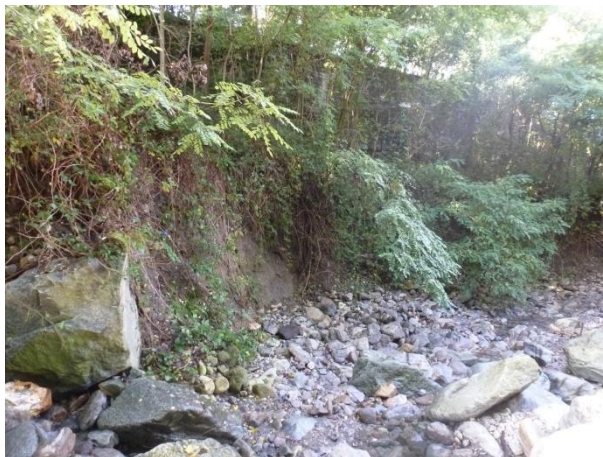
A monte delle soglie il corso d'acqua appare confinato nel proprio alveo e si rilevano diversi accumuli di detriti colonizzati dalla vegetazione infestante. Questa condizione si protrae fino a 20 m a valle della briglia n.1 ove è stato individuato un processo di erosione lungo la sponda sinistra.

**Vista verso valle del tratto in erosione**

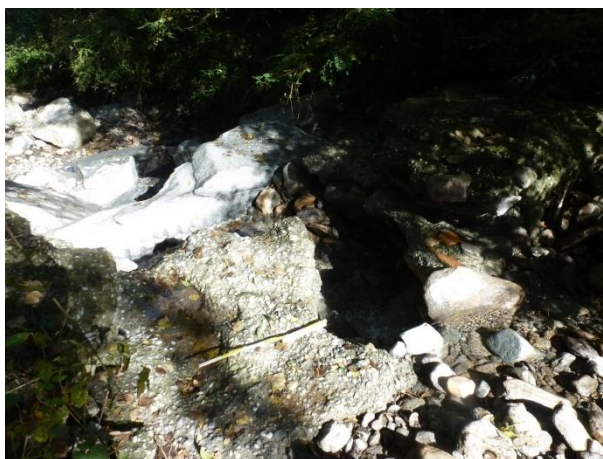
Poco più a monte è presente la prima briglia n.1, completamente distrutta e caratterizzata da massi ciclopici rovesciati in alveo parallelamente al verso della corrente.

**Vista verso valle della soglia**

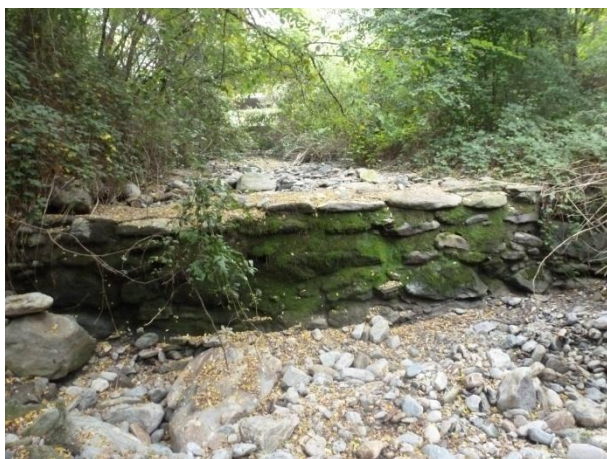
**Vista verso monte della briglia n.10**

Si rileva altresì che a valle della soglia n.10, in destra orografica, è presente un processo di erosione con conseguente arretramento e verticalizzazione della scarpata.

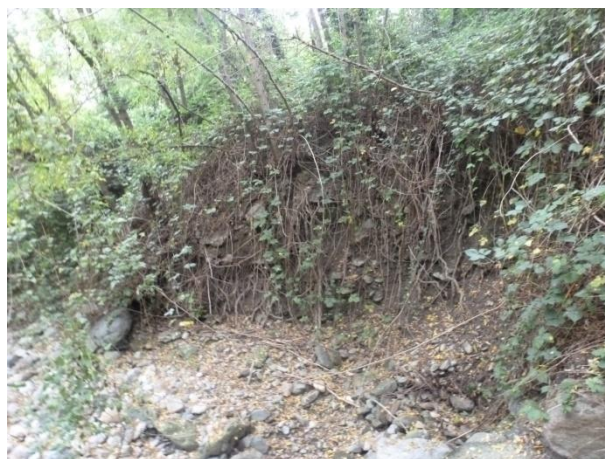
**Vista verso valle del processo erosivo in destra**

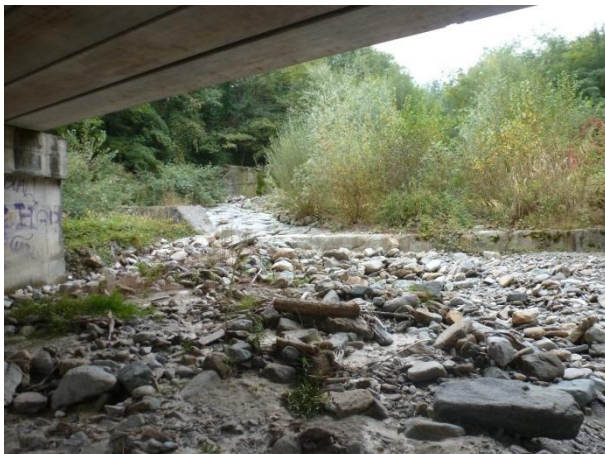
A monte dei viadotti sono rilevabili due briglie in cemento armato (n.12 e 13), intervallate da un selciatoone di fondo; le sponde sono arginate tramite alte murature in pietrame e cemento. L'ambito è contraddistinto da un'estesa vegetazione spontanea che ingombra la porzione sinistra dell'alveo.

**Vista verso monte della briglia n.12**

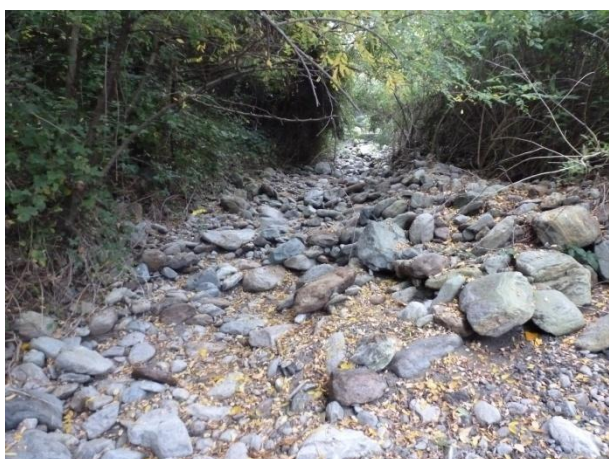
Proseguendo il cammino per 30 m si rilevano altre due briglie in sequenza (n.14 e 15), realizzate in pietrame e cemento in cattivo stato di manutenzione.

A tergo dalla briglia n.15 si rileva un'importante volume di detriti fluviali che interessano la porzione mediana del greto.

**Vista verso monte**

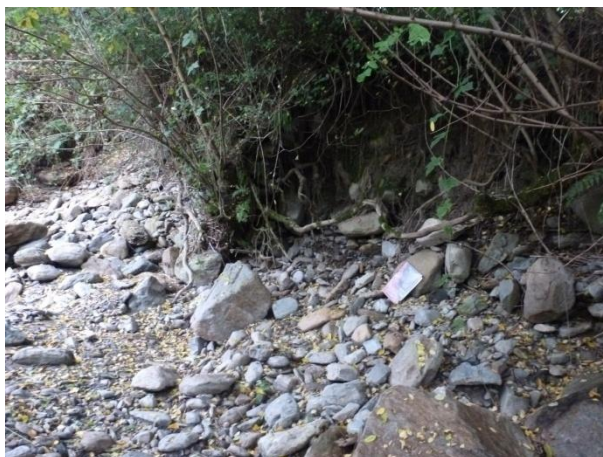
**Erosione spondale**

Nello specifico le forme di erosione più intense sono rilevabili lungo la scarpata orografica destra, che a tratti raggiunge altezze variabili tra i 5-8 m.

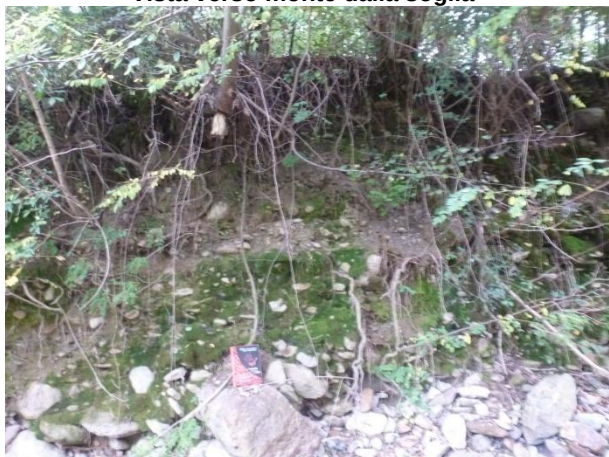
**Vista di dettaglio erosione in sponda destra**

La corrente del torrente in fase di piena, provenendo con alta velocità, esercita un'accentuata attività erosiva sulla sponda destra soprattutto, con conseguente arretramento e verticalizzazione della stessa con scalzamento di grossi massi.

Il ciglio di scarpata è completamente inerbito da vegetazione spontanea che aggrava la condizione di dissesto.

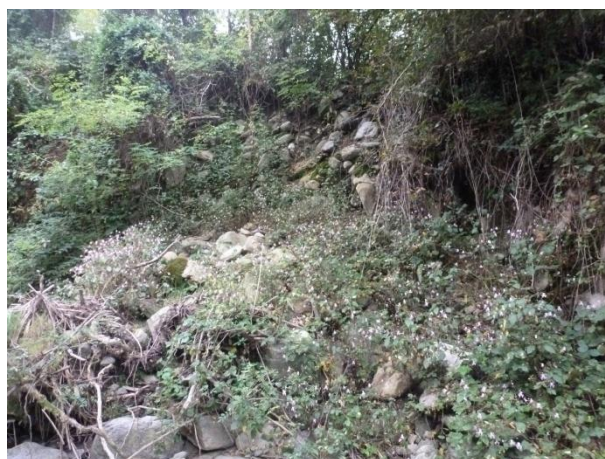
Solo a circa 50 m a valle dalla briglia n.18 m è stato rilevato in sinistra orografica un franamento con cinematismo di scivolamento, che ha coinvolto un volume di terreno rappresentato da blocchi immersi in matrice grossolana.

**Dettaglio del franamento**

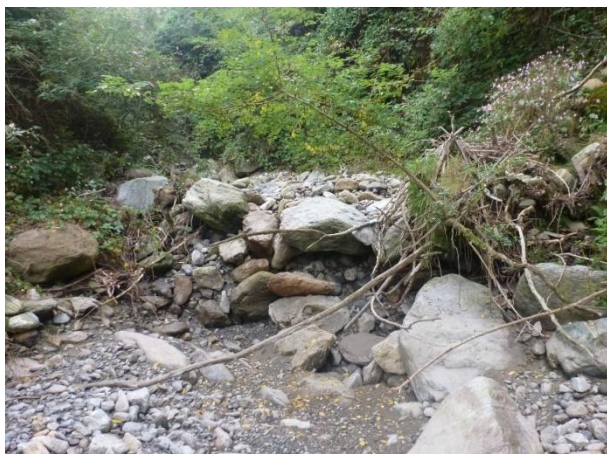
A piede del franamento si rileva un volume di blocchi accatasti trasversalmente al corso d'acqua, che potrebbero risalire ad una soglia oramai collassata.

**Vista verso monte della soglia collatata**

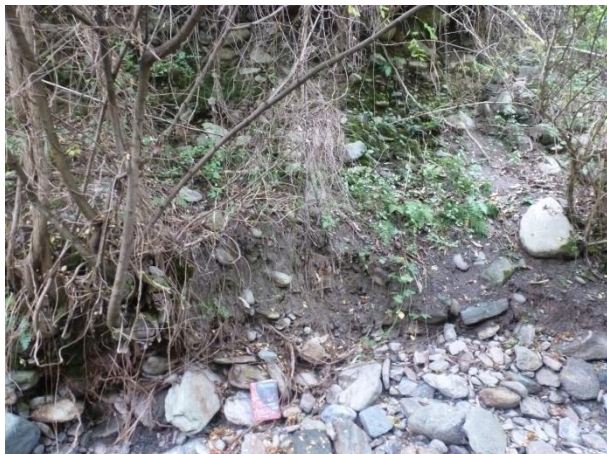
La soglia a quota 322 m s.l.m. si rileva la briglia n.18, realizzata in massi ciclopici a secco interessata da evidenti segni di cedimento. A valle della stessa, sulla sponda destra è rilevabile un intenso processo erosivo la cui evoluzione potrebbe generare franamenti con conseguente riduzione della sezione idraulica dell'alveo. Analoga situazione è riscontrabile anche sul versante orografico sinistro.

**Erosione spondale in sinistra orografica a valle della soglia**

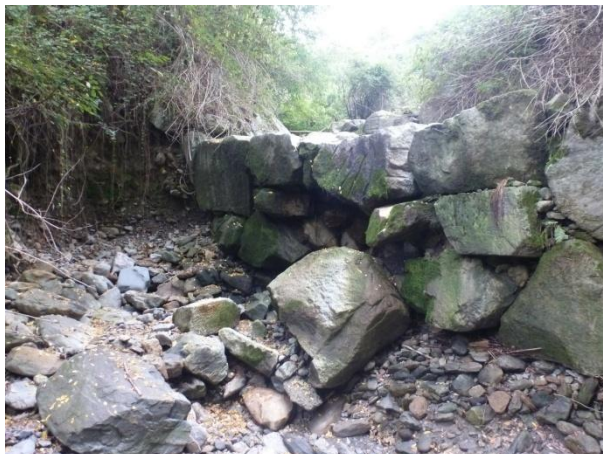
**Vista da valle della briglia**

A monte dalla prima soglia si sviluppa verso la seconda soglia un breve tratto di selciato in massi. Successivamente poco più a monte si erge la briglia n.19 alta circa 2.3 m. Quest'ultima appare strutturalmente compatta ma al piede è gravemente scalzata a causa dell'azione erosiva dei flussi. Nel complesso il sistema di soglie necessita di adeguati interventi di stabilizzazione e ripristino strutturale.

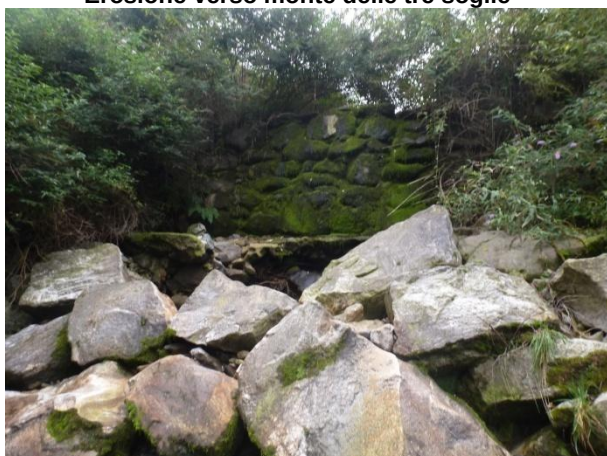
**Vista da valle della briglia n.19 della terza soglia**

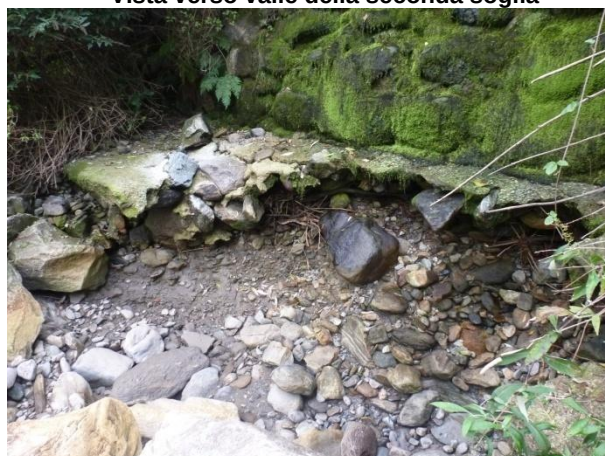
**Vista dello scalzamento a valle della briglia n.19**

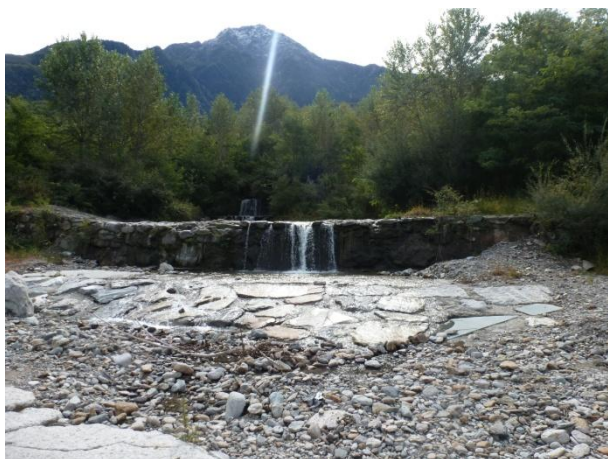
**Vista verso monte della soglia n.22**

A circa 30 m a monte dalla briglia n.22, è presente la briglia n.23 ; l'area ricompresa tra esse appare svasata al centro. A causa di accumuli detritici presenti nella parte mediana a tergo della briglia n.22, il flusso d'acqua scorre prevalentemente nella parte destra del greto. Il manufatto appare vetusto e necessita di manutenzioni ordinarie nonché il ripristino del selciato di fondo al piede della stessa. Si segnala che il selciato, in pietrame e calcestruzzo, di sinistra appare scalzato. Nella porzione centrale, al piede della balza, è presente un importante volume di sedimento colonizzato da vegetazione spontanea.

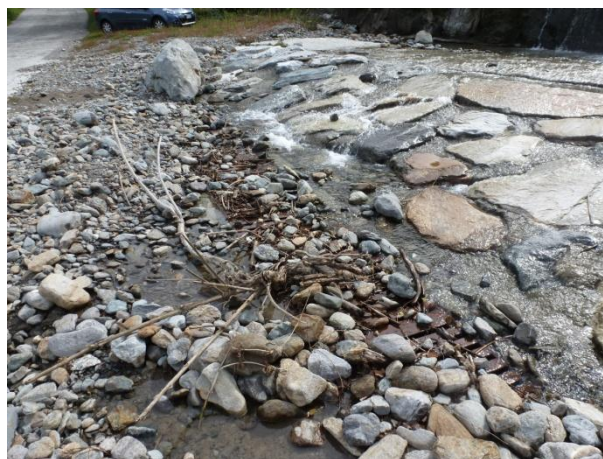
Il settore 3 inizia dalla soglia n. 21 posta a monte del guado lungo via Chiaro. L'opera appare stabile dal punto di vista strutturale anche se necessita di manutenzione. A valle della stessa è presente una griglia nella quale confluiscono i flussi d'acqua ed i detriti più fini che successivamente si disperdono in subalveo. La superficie tra il piede della soglia e la strada è consolidata grazie alla presenza di un selciato in massi. Considerati gli importanti volumi di detriti rilevati, soprattutto a monte della soglia, il guado è vulnerabile, in occasione di importanti fenomeni di colata, a possibili interruzioni dovute all'accumulo degli stessi anche in corrispondenza della sede stradale.

**Della griglia in corrispondenza del guado**

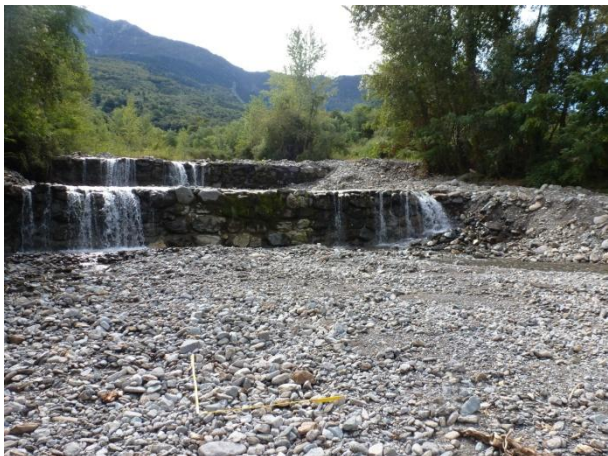
Proseguendo si raggiungono le briglie 29 e 30. Queste opere sono separate da piane di detrito già interessate da livellamento lavori di svaso e formazione di rilevato arginale (in detrito) in sinistra orografica.

**Vista verso monte della briglia n.30**

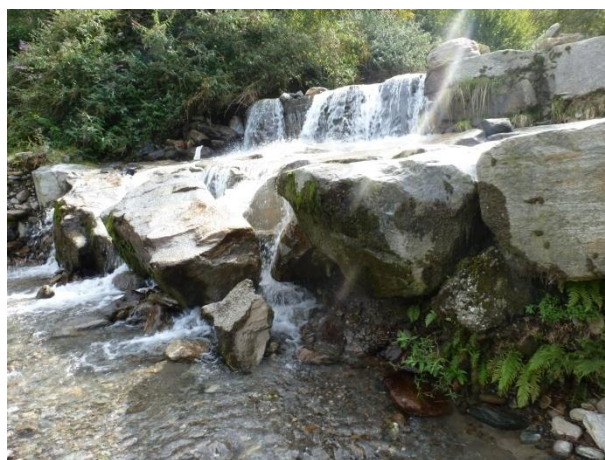
La briglia n.33 necessita di manutenzioni in quanto alcuni massi ciclopici sono distaccati dalla loro sede. A valle della stessa, lungo la sponda sinistra, si osserva un processo di erosivo che interessa circa 40 metri.

**Vista della briglia n.33**

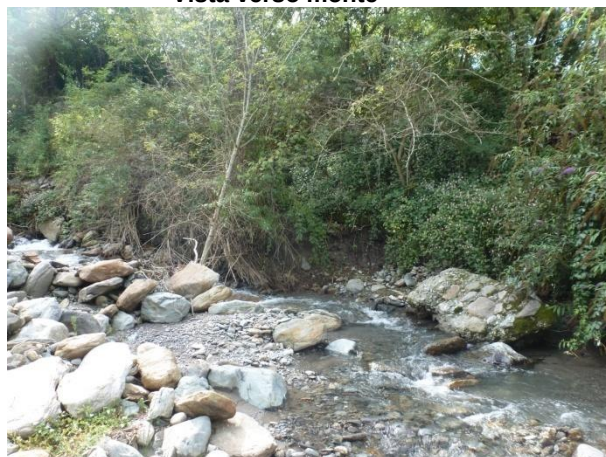
A monte della briglia 33, il corso l'alveo appare regimato artificialmente grazie alla presenza di una muratura arginale lungo la sponda orografica sinistra, il cui sviluppo è di circa 140 m. La struttura appare stabile a livello strutturale, ma si rileva l'azione di scalzamento del piede a circa metà della sua lunghezza.

**Vista dello scalzamento**

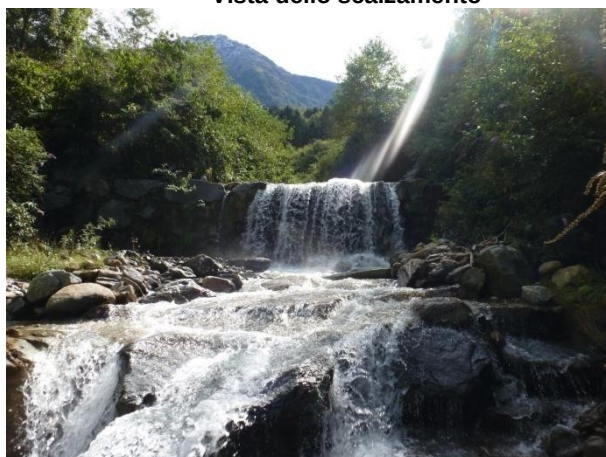
Il manufatto è costruito in blocchi ciclopici e apparentemente stabile dal punto di vista strutturale. In corrispondenza di tale opera il sopralluogo non si è potuto protrarre causa presenza di fitta vegetazione.

**Vista da valle della briglia n.34**

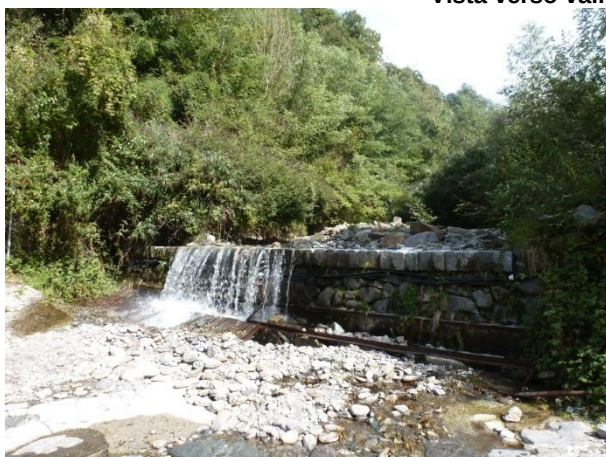
Il grigliato appare danneggiato e parzialmente ostruito da detriti. Di seguito si riportano due foto inerenti la prima allo stato attuale mentre la seconda è riferita ad immagine di archivio risalente al 2011, nella quale si osserva la griglia buone condizioni di conservazione.

**Vista della Briglia n. 35 - stato attuale**

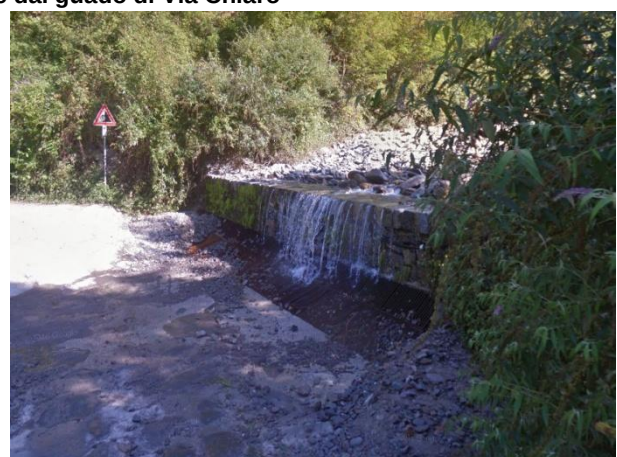
**Vista della Briglia n. 35 al 2011**

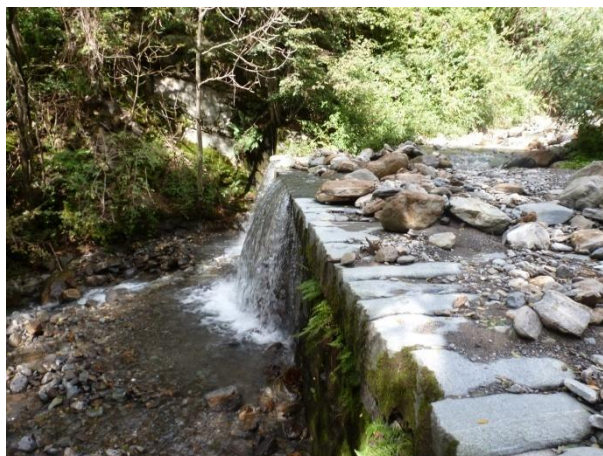
**Vista della briglia n. 36**

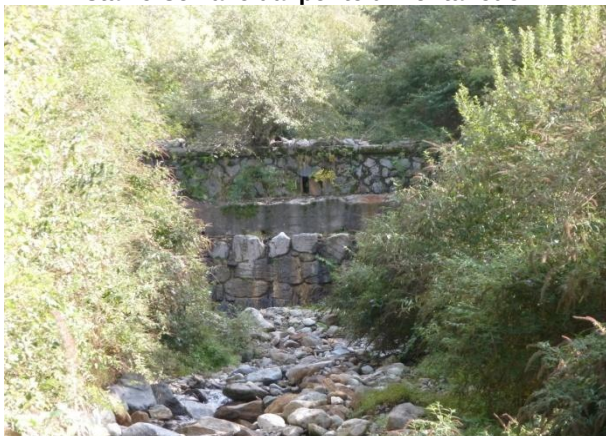
Poco a monte del ponte è presente la briglia n. 37 in pietrame di altezza limitata. A tergo della stessa si sviluppa un tratto rettilineo che termina in corrispondenza della briglia n.38, realizzata in massi ciclopici e calcestruzzo. Il segmento di torrente è caratterizzato da un letto morfologicamente sconnesso a causa degli accumuli detritici grossolani. Le sponde sono completamente inerbite da vegetazione infestante che a tratti ingombra il letto del torrente. A tergo della briglia n.38 è presente un'importante volume detritico contraddistinto da blocchi e ciottoli accatastati disordinatamente.

**Vista da valle della briglia n.38**

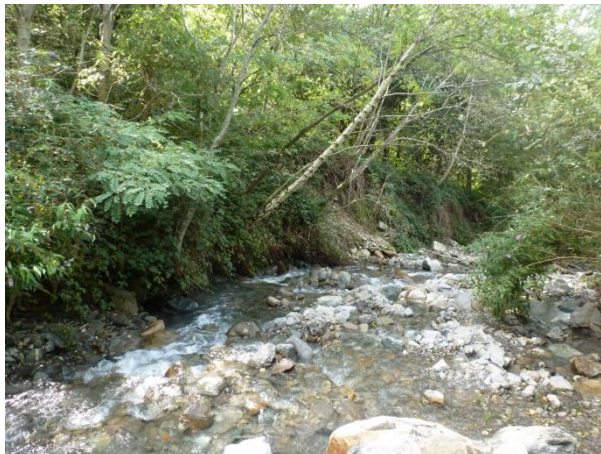
Poco prima della briglia n.39 in sinistra idrografica, si rileva un processo di franamento della coltre superficiale causato dall'azione erosiva delle correnti che generano lo scalzamento del piede del versante. Testimonianza del dissesto sono le assenze arboree che appaiono inclinate verso il greto.

**Vista verso valle dettaglio inclinazione piante**

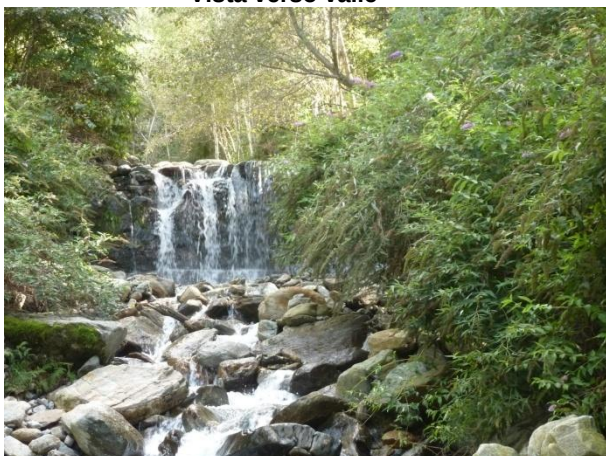
A circa 80 metri a monte della briglia n.38 si rileva la briglia n.39. Il piano della soglia appare lesionato e necessita del ripristino della parte divelta.

**Vista verso monte della briglia n.39**

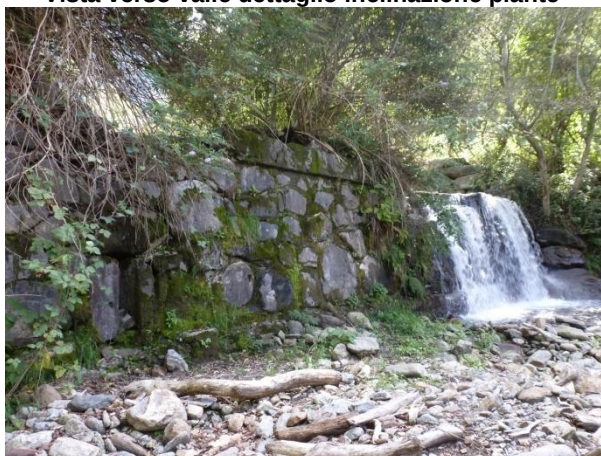
**Vista di dettaglio della briglia n.39**

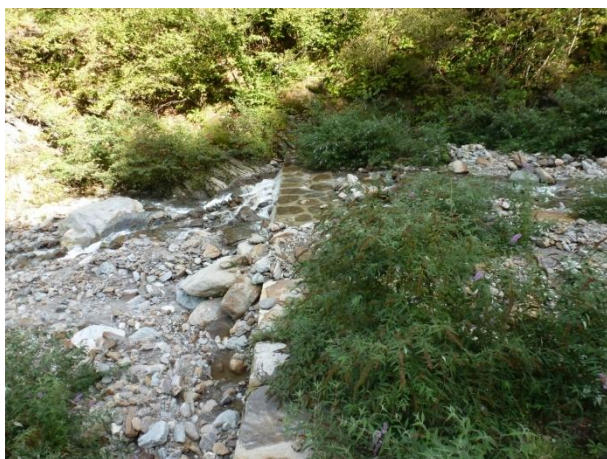
Successivamente si risale il greto del torrente per circa 300 m dove si raggiunge una soglia di fondo in pietrame e cemento, che a sua volta è seguita dagli ultimi due salti artificiali realizzati in pietrame e calcestruzzo. Tali opere appaiono strutturalmente stabili e in piena efficienza.

**Vista della soglia**

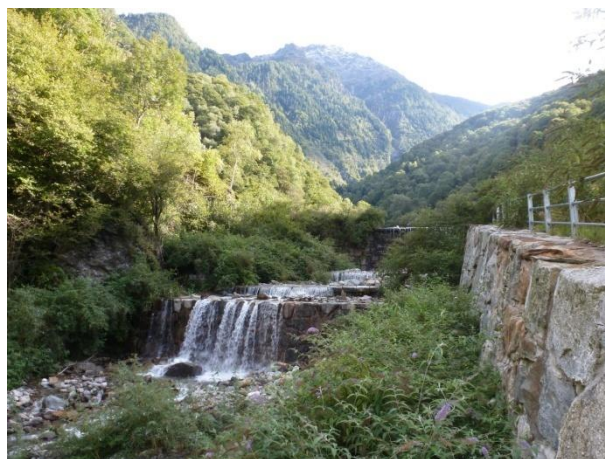
**Vista verso monte delle soglie**

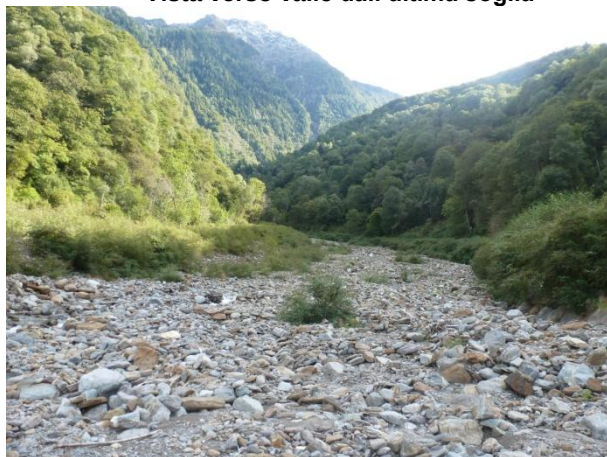
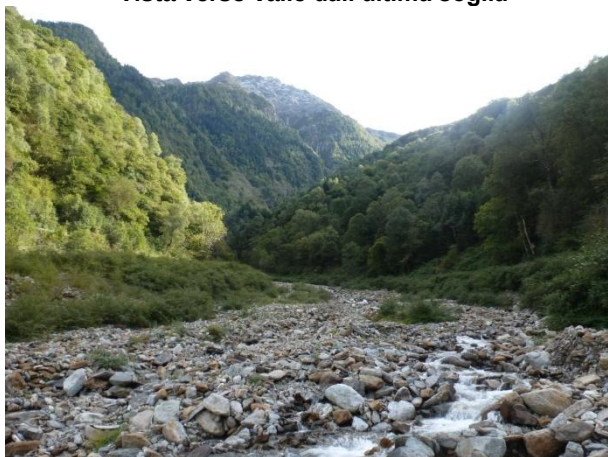
L'ultima opera è sottesa da una piana formata dall'accumulo dei detriti trasportati dalla colate detritiche; il suo sviluppo è sostanzialmente lungo l'impluvio della valle. I detriti risultano essere grossolani con pezzature variabili da blocchi a ciottoli con massi di notevoli dimensioni.

**Vista verso monte della piana**

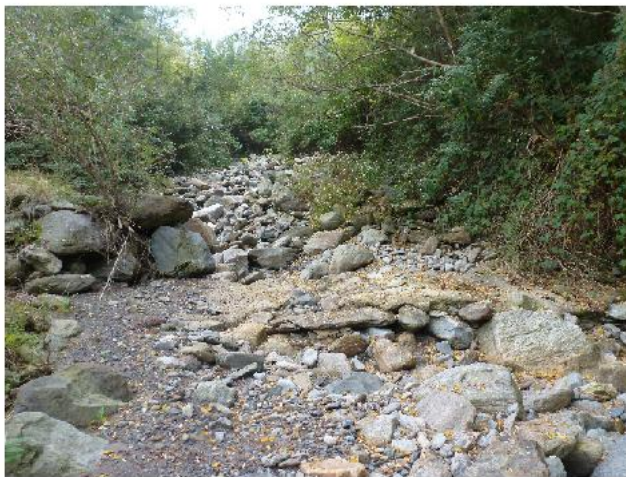
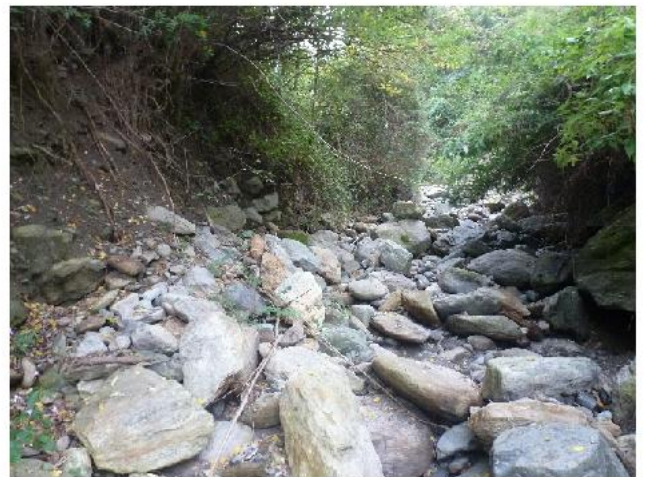
In questo settore sono state rilevate delle aree di paleoalveo colonaizzato da fitta vegetazione. Ulteriorni approfondimenti e diverse scelte progettuali rispetto a quella attualmente ipotizzata verranno demandate a valle dell'esecuzione di rilievi topografici e geomorfologici durante il periodo di riposo vegetativo.

- a) Pulizia dell'alveo con asportazione del materiale alluvionale in eccesso e rimozione della vegetazione.
- b) Realizzazione di soglie di fondo
- c) Rifacimento briglie 16 e 18
- d) Formazione di selciato a valle delle briglie 19 e 21.
- e) Rifacimento arginature in destra e sinistra idrografica
