## Progetto esecutivo di riabilitazione della torre di Fontanedo luglio 2017

### Tavole progetto di restauro

**RIABILITAZIONE DELLA TORRE DI FONTANEDO**

**RILIEVO MATERICO E DEL DEGRADO**

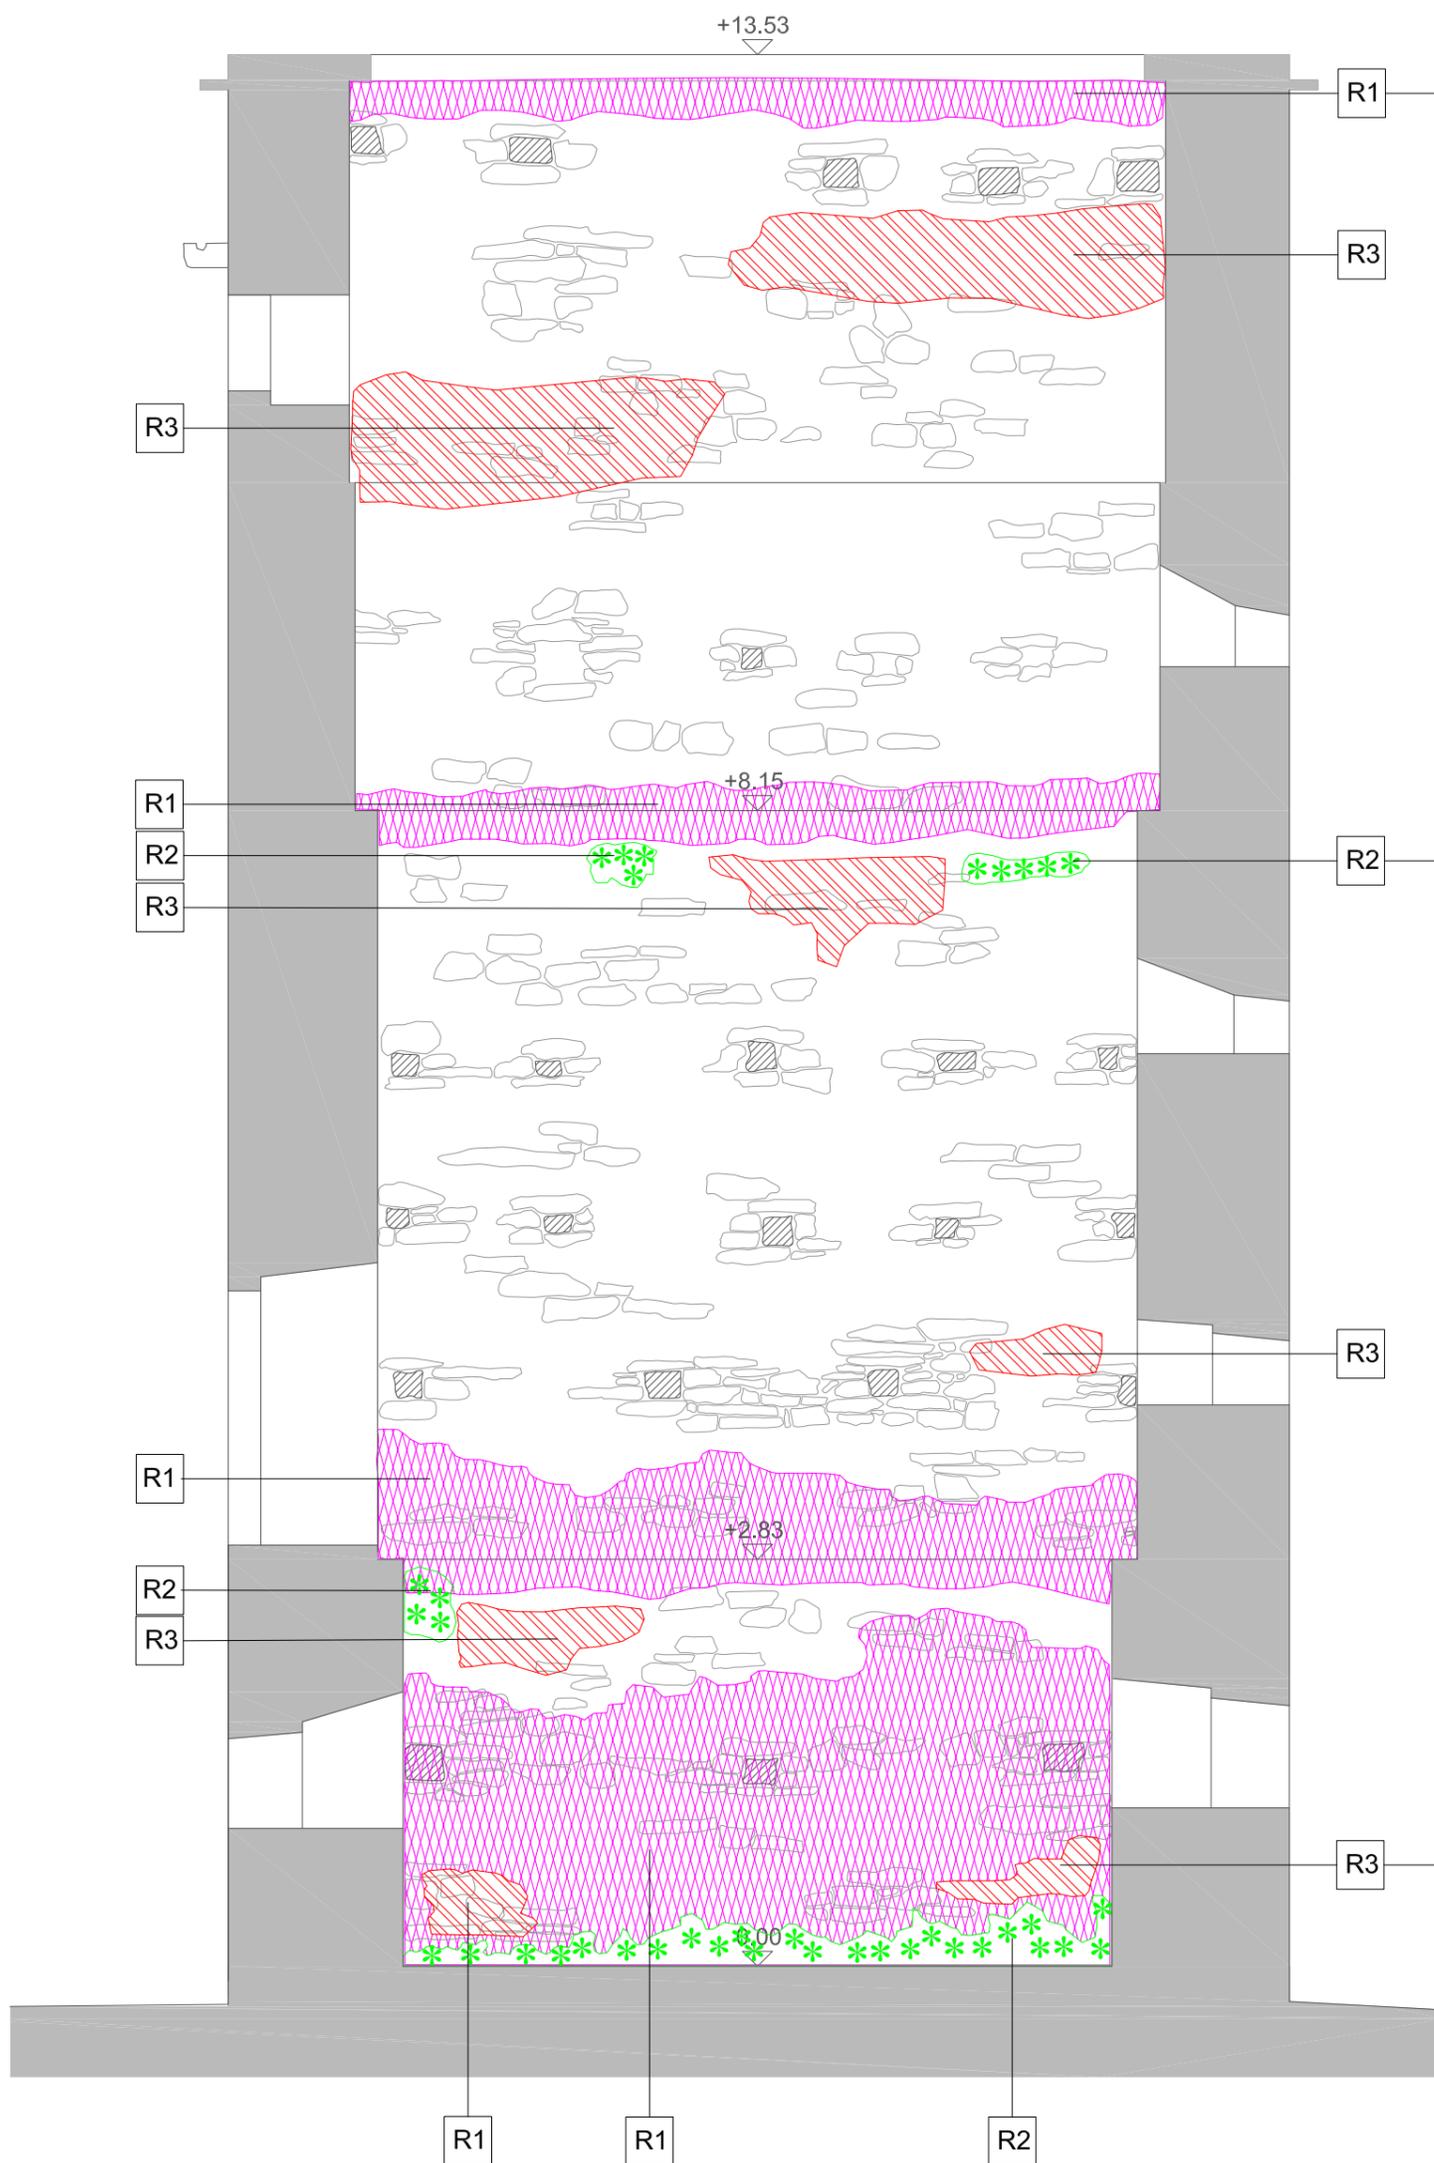
**1**

- 1.1 PATINA BIOLOGICA
- 1.2 PRESENZA DI VEGETAZIONE
- 1.3 EROSIONE

- Azione di microrganismi autotrofi.
- Presenza di umidità o acqua
- Caratteristiche morfologiche del substrato (scabrosità, asperità, rientranze, ecc..)
- Accumuli di umidità.
- Attacco di organismi autotrofi (batteri unicellulari, alghe, licheni, piante superiori)
- Erosione meccanica da pioggia battente; erosione per abrasione degli strati corticali provocata da vento
- Aggressione chimica da inquinanti (esempio: prodotti ammoniacali).
- Formazione di ghiaccio negli stadi più superficiali

sezione interna verso il fronte ovest  
 scala 1:75

**R1: PATINA BIOLOGICA SU MURATURE IN PIETRA**  
 Intervento di pulitura generalizzata con spazzole di saggina e acqua nebulizzata a bassa pressione, intervento di lavaggio puntuale nelle zone aggredite da muschi e licheni con l'utilizzo di adatto biocida (ipoclorito di litio in soluzione acquosa all'1-2%) e risciacquo abbondante delle zone interessate dall'intervento.

**R2: VEGETAZIONE INFESTANTE SU MURATURE IN PIETRA**  
 Previa estirpazione della vegetazione infestante con mezzi adeguati a bassa emissione di vibrazioni che non alterino i materiali componenti la muratura, si procederà all'intervento di disinfestazione mediante utilizzazione di adatti prodotti chimici (Clorotrazina e Metositriazina) e intervento finale di pulizia generalizzata della muratura con eventuale ricorso dei giunti di malta

**R3: EROSIONE DEI GIUNTI DI MALTA**  
 Preparazione delle superfici con accurata pulitura con spazzole di saggina per togliere le tracce di sporco e residui facilmente asportabili, successiva pulitura con acqua nebulizzata a bassa pressione. Eventuale eliminazione delle malte incoerenti utilizzando piccoli scalpelli, evitando accuratamente di produrre fratture e/o lesioni al materiale al contorno. Ristilatura dei giunti di malta eccessivamente decoesi con malta simile a quella esistente e sigillatura delle eventuali fessurazioni profonde con stucco a base di legante idraulico additivato con resine epossidiche.

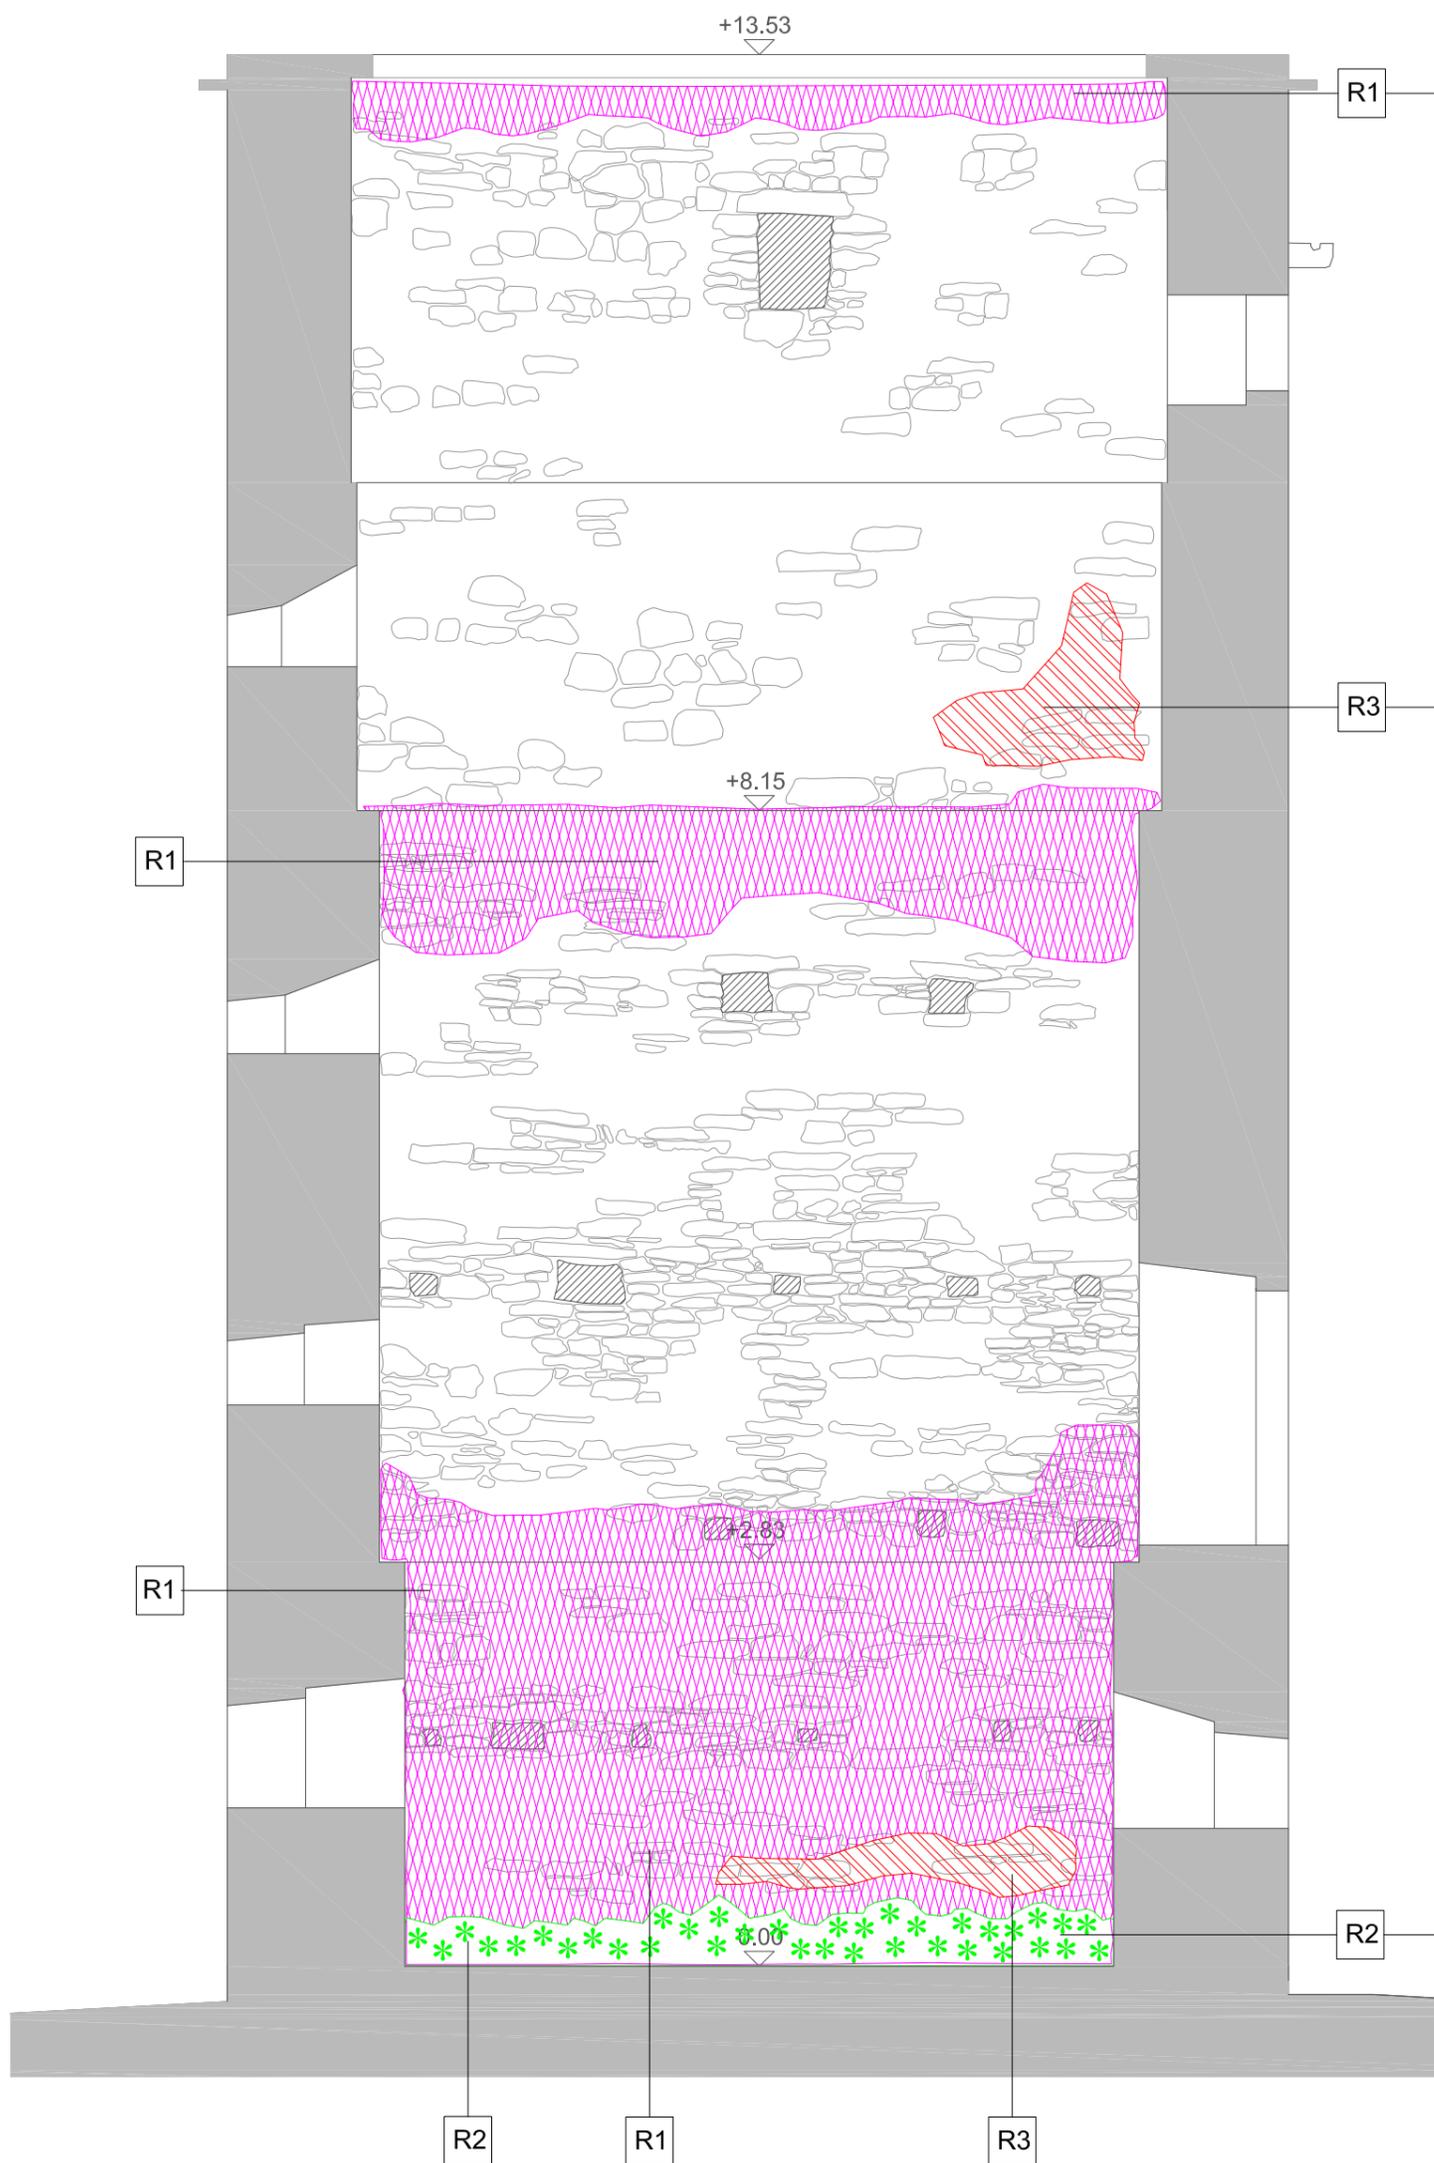
**2**

- ALTERAZIONI E DEGRADAZIONI**
- DESCRIZIONE**
- 1.1 **PATINA BIOLOGICA**  
Strato sottile, morbido ed omogeneo, aderente alla superficie e di evidente natura biologica, di colore variabile, per lo più verde. La patina biologica è costituita prevalentemente da microrganismi cui possono aderire polvere, faticcio, ecc.

- 1.2 **PRESENZA DI VEGETAZIONE**  
Locuzione impiegata quando sono presenti licheni, muschi e piante.
- 1.3 **EROSIONE**  
Asportazione di materiale dalla superficie dovuta a processi di natura diversa. Quando sono note le cause di degrado, possono essere utilizzati anche termini come: *erosione per abrasione, erosione per corrosione* (cause meccaniche), *erosione per corrosione* (cause chimiche e biologiche), *erosione per usura* (cause antropiche).

- CAUSE**
- Azione di microrganismi autotrofi.
  - Presenza di umidità o acqua
  - Caratteristiche morfologiche del substrato (scabrosità, asperità, rientranze, ecc.)

- Accumuli di umidità.
  - Attacco di organismi autotrofi (batteri unicellulari, alghe, licheni, piante superiori)
  - Erosione meccanica da pioggia battente; erosione per abrasione degli strati corticali provocata da vento

- Aggressione chimica da inquinanti (esempio: prodotti ammoniacali).
  - Formazione di ghiaccio negli stardi più superficiali

sezione interna verso il fronte est  
 scala 1:75

**R1: PATINA BIOLOGICA SU MURATURE IN PIETRA**

Intervento di pulitura generalizzata con spazzole di saggina e acqua nebulizzata a bassa pressione, intervento di lavaggio puntuale nelle zone aggredite da muschi e licheni con l'utilizzo di adatto biocida (ipoclorito di litio in soluzione acquosa all'1-2%) e risciacquo abbondante delle zone interessate dall'intervento.

**R3: EROSIONE DEI GIUNTI DI MALTA**

Preparazione delle superfici con accurata pulitura con spazzole di saggina per togliere le tracce di sporco e residui facilmente asportabili, successiva pulitura con acqua nebulizzata a bassa pressione. Eventuale eliminazione delle malte incoerenti utilizzando piccoli scalpelli, evitando accuratamente di produrre fratture e/o lesioni al materiale al contorno. Ristilatura dei giunti di malta eccessivamente decoesi con malta simile a quella esistente e sigillatura delle eventuali fessurazioni profonde con stucco a base di legante idraulico additivato con resine epossidiche.

**R2: VEGETAZIONE INFESTANTE SU MURATURE IN PIETRA**

Previa estirpazione della vegetazione infestante con mezzi adeguati a bassa emissione di vibrazioni che non alterino i materiali componenti la muratura, si procederà all'intervento di disinfestazione mediante utilizzazione di adatti prodotti chimici (Clorotrazina e Metositriazina) e intervento finale di pulizia generalizzata della muratura con eventuale ricorso dei giunti di malta

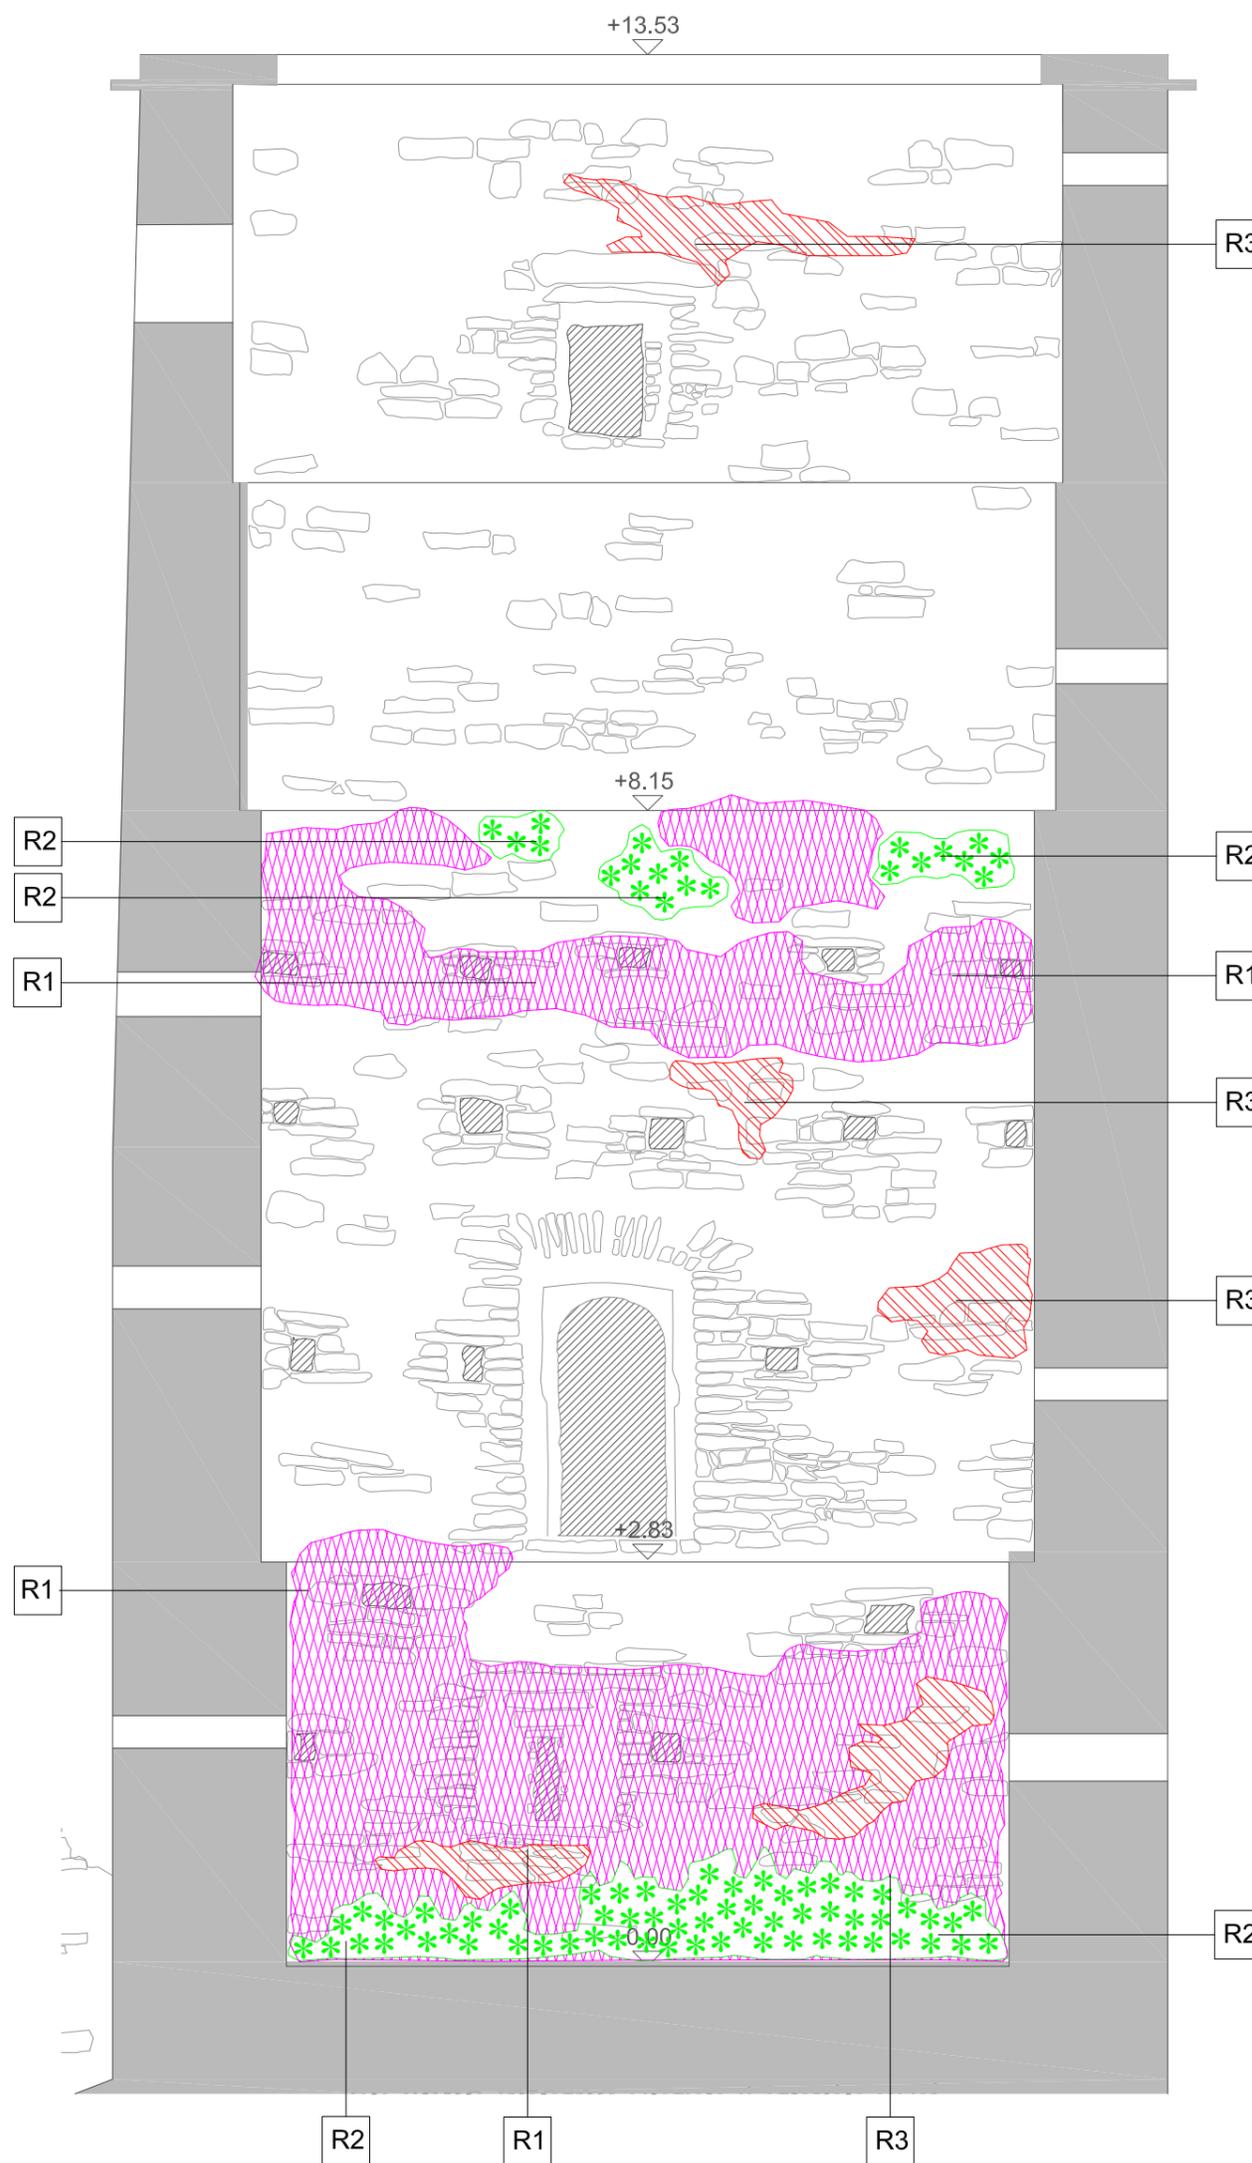
2A

sezione interna verso il fronte est  
 scala 1:50

- PATOLOGIE** (Legenda alterazioni e degradazioni. Raccomandazioni NormAl 1/88 )
- ALTERAZIONI E DEGRADAZIONI**
- DESCRIZIONE**
- 1.1 **PATINA BIOLOGICA**  
Strato sottile, morbido ed omogeneo, aderente alla superficie e di evidente natura biologica, di colore variabile, per lo più verde. La patina biologica è costituita prevalentemente da microrganismi cui possono aderire polvere, faticcio, ecc.
  - 1.2 **PRESENZA DI VEGETAZIONE**  
Localzione impiegata quando sono presenti licheni, muschi e piante.
  - 1.3 **EROSIONE**  
Asportazione di materiale dalla superficie dovuta a processi di natura diversa. Quando sono note le cause di degrado, possono essere utilizzati anche termini come: *erosione per abrasione, erosione per corrosione* (cause meccaniche), *erosione per corrosione* (cause chimiche e biologiche), *erosione per usura* (cause antropiche).

- CAUSE**
- Azione di microrganismi autotrofi.
  - Presenza di umidità o acqua
  - Caratteristiche morfologiche del substrato (scabrosità, asperità, rientranze, ecc.)
  - Accumuli di umidità.
  - Attacco di organismi autotrofi (batteri unicellulari, alghe, licheni, piante superiori)
  - Erosione meccanica da pioggia battente; erosione per abrasione degli strati corticali provocata da vento
  - Aggressione chimica da inquinanti (esempio: prodotti ammoniacali).
  - Formazione di ghiaccio negli stari più superficiali

**R3: EROSIONE DEI GIUNTI DI MALTA**  
 Preparazione delle superfici con accurata pulitura con spazzole di saggina per togliere le tracce di sporco e residui facilmente asportabili, successiva pulitura con acqua nebulizzata a bassa pressione. Eventuale eliminazione delle malte incoerenti utilizzando piccoli scalpelli, evitando accuratamente di produrre fratture e/o lesioni al materiale al contorno. Ristilatura dei giunti di malta eccessivamente decoesi con malta simile a quella esistente e sigillatura delle eventuali fessurazioni profonde con stucco a base di legante idraulico additivato con resine epossidiche.

**R1: PATINA BIOLOGICA SU MURATURE IN PIETRA**  
 Intervento di pulitura generalizzata con spazzole di saggina e acqua nebulizzata a bassa pressione, intervento di lavaggio puntuale nelle zone aggredite da muschi e licheni con l'utilizzo di adatto biocida (ipoclorito di litio in soluzione acquosa all'1-2%) e risciacquo abbondante delle zone interessate dall'intervento.

**R2: VEGETAZIONE INFESTANTE SU MURATURE IN PIETRA**  
 Previa estirpazione della vegetazione infestante con mezzi adeguati a bassa emissione di vibrazioni che non alterino i materiali componenti la muratura, si procederà all'intervento di disinfestazione mediante utilizzazione di adatti prodotti chimici (Clorotrazina e Metositriazina) e intervento finale di pulizia generalizzata della muratura con eventuale ricorso dei giunti di malta

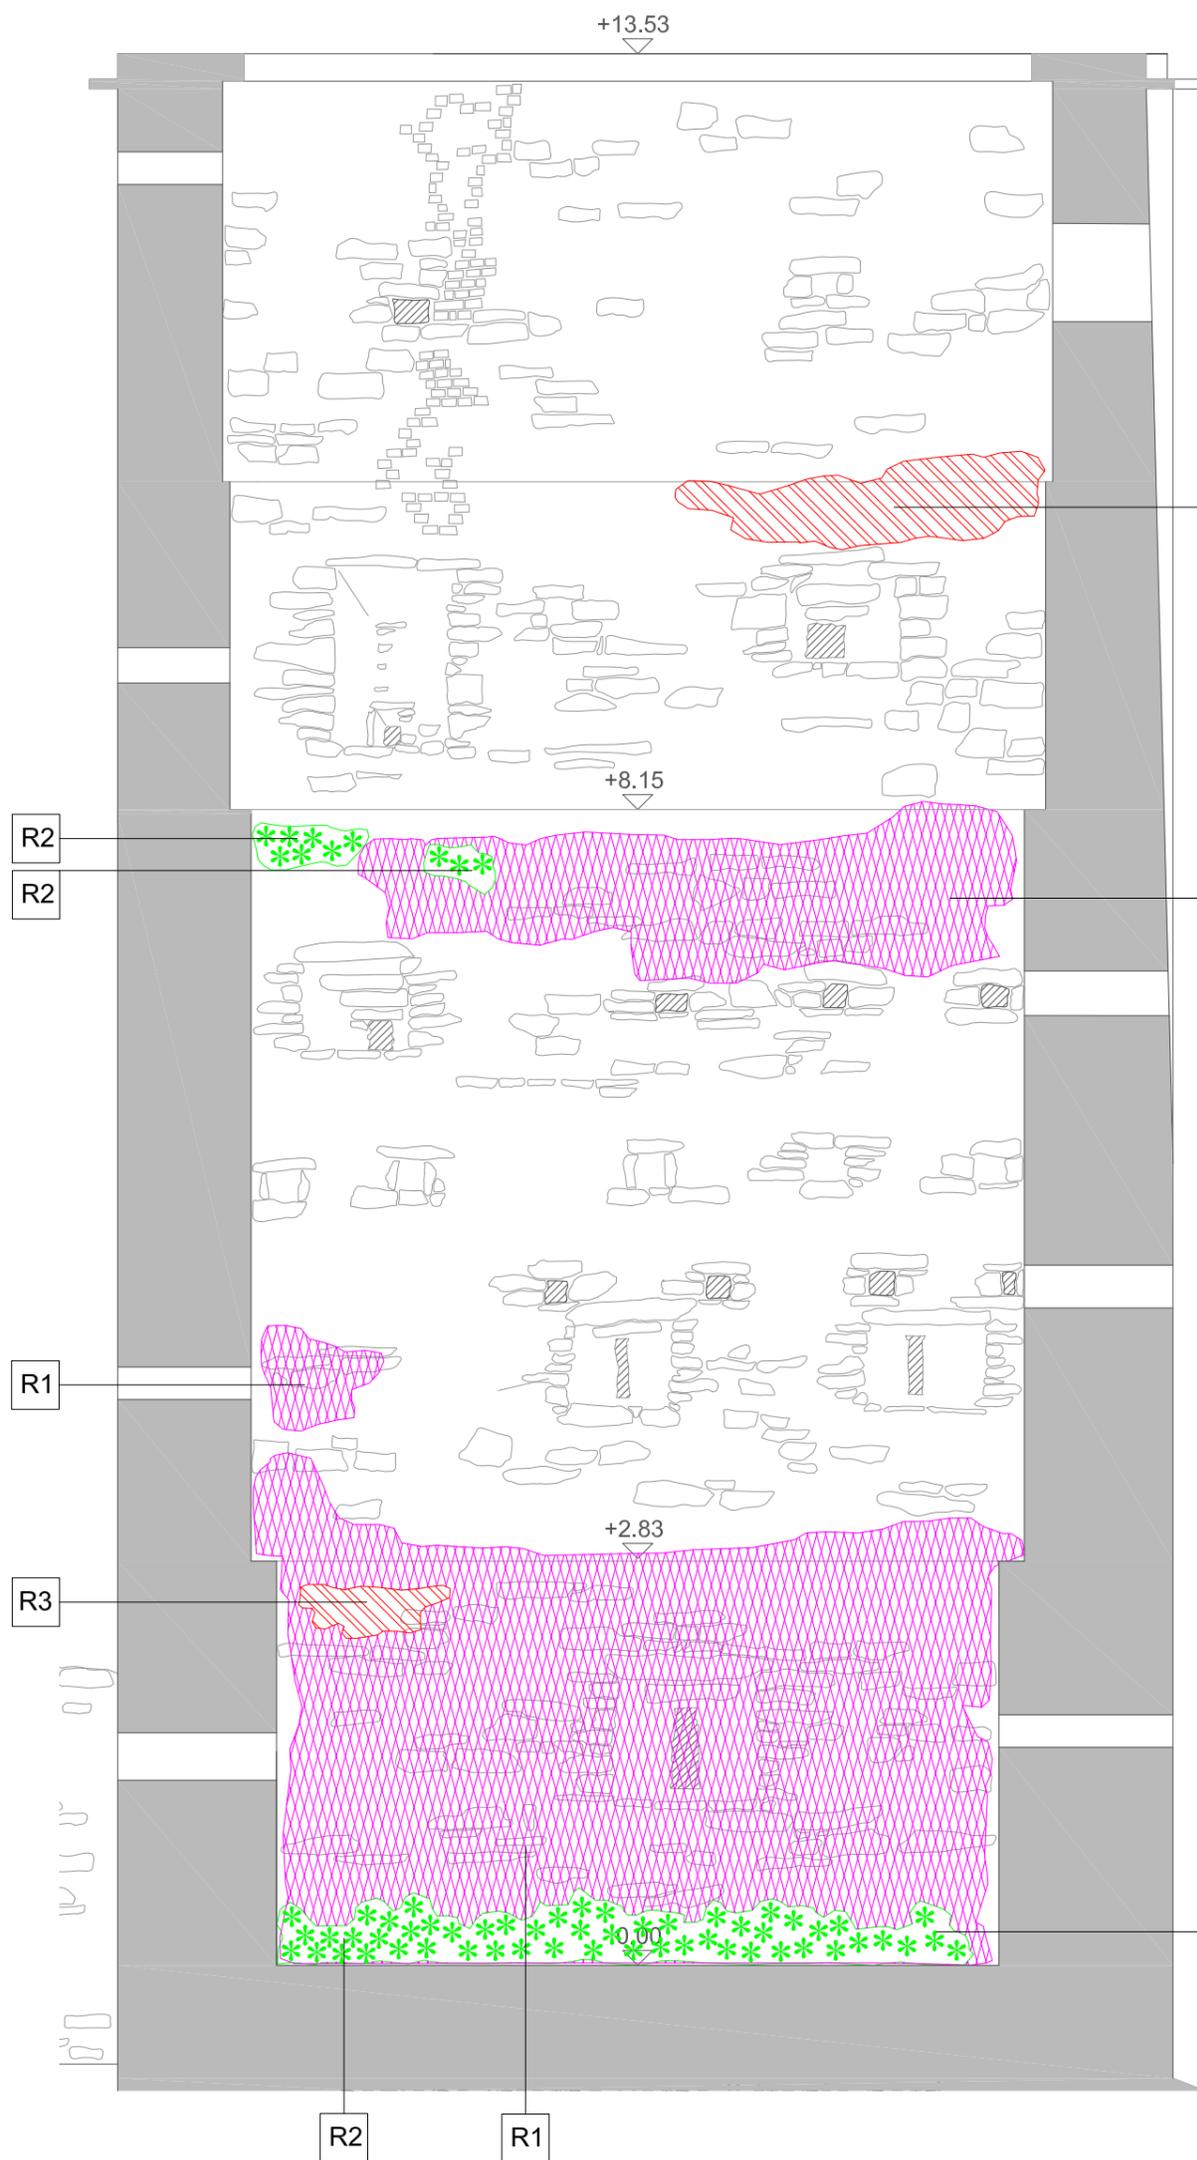
3A

sezione interna verso il fronte sud  
 scala 1:50

1.1 PATINA BIOLOGICA  
Strato sottile, morbido ed omogeneo, aderente alla superficie e di evidente natura biologica, di colore variabile, per lo più verde. La patina biologica è costituita prevalentemente da microrganismi cui possono aderire polvere, faticcio, ecc.

1.2 PRESENZA DI VEGETAZIONE  
Località impiegata quando sono presenti licheni, muschi e piante.

1.3 EROSIONE  
Asportazione di materiale dalla superficie dovuta a processi di natura diversa. Quando sono note le cause di degrado, possono essere utilizzati anche termini come: erosione per abrasione, erosione per corrosione (cause chimiche e biologiche), erosione per usura (cause antropiche).

**R3: EROSIONE DEI GIUNTI DI MALTA**  
 Preparazione delle superfici con accurata pulitura con spazzole di saggina per togliere le tracce di sporco e residui facilmente asportabili, successiva pulitura con acqua nebulizzata a bassa pressione. Eventuale eliminazione delle malte incoerenti utilizzando piccoli scalpelli, evitando accuratamente di produrre fratture e/o lesioni al materiale al contorno. Ristilatura dei giunti di malta eccessivamente decoesi con malta simile a quella esistente e sigillatura delle eventuali fessurazioni profonde con stucco a base di legante idraulico additivato con resine epossidiche.

**R1: PATINA BIOLOGICA SU MURATURE IN PIETRA**  
 Intervento di pulitura generalizzata con spazzole di saggina e acqua nebulizzata a bassa pressione, intervento di lavaggio puntuale nelle zone aggredite da muschi e licheni con l'utilizzo di adatto biocida (ipoclorito di litio in soluzione acquosa all'1-2%) e risciacquo abbondante delle zone interessate dall'intervento.

**R2: VEGETAZIONE INFESTANTE SU MURATURE IN PIETRA**  
 Previa estirpazione della vegetazione infestante con mezzi adeguati a bassa emissione di vibrazioni che non alterino i materiali componenti la muratura, si procederà all'intervento di disinfestazione mediante utilizzazione di adatti prodotti chimici (Clorotrazina e Metositriazina) e intervento finale di pulizia generalizzata della muratura con eventuale ricorso dei giunti di malta
